STADIUM:	EKSPERTYZA TECHNICZNO-BUDOWLANA				
TYTUŁ DOKUMENTACJI:	KONSERWACJA I RESTAURACJA KOŚCIOŁA PARAFIALNEGO PW. ŚW. WAWRZYŃCA W KLUCZEWSKU				
ADRES BUDOWY:	JEDNOSTKA EWID.: 261301_2 KLUCZEWSKO DZ. NR EWID. 213 OBRĘB EWID. 0010 KLUCZEWSKO, GM. KLUCZEWSKO				
ZLECENIODAWCA/ INWESTOR:	PARAFIA RZYMSKOKATOLICKA PW. ŚW. WAWRZYŃCA W KLUCZEWSKU ul. Kościelna 7, 29-120 Kluczewsko				
Zakres opracowania - Branża	Autorzy opracowania		Nr uprawnień	Podpis	Data
KONSTRUKCYJNO-BUDOWLANA	Opracował:	mgr inż. Paweł Frąckiewicz	SWK/0119/PWBKb/21 (specjalność konstr.-bud.)	<i>[Signature]</i>	04-2024
KONSTRUKCYJNO-BUDOWLANA	Opracował:	mgr inż. Sławomir Rogowski	SWK/0129/POOK/09 (specjalność konstr.-bud.)	<i>[Signature]</i>	04-2024
KONSTRUKCYJNO-BUDOWLANA	Opracował:	inż. Paweł Krzysiek	SWK/0078/OWOK/05 (specjalność konstr.-bud.)	<i>[Signature]</i>	04-2024
Adnotacje:					
<p>UWAGA: Niniejsza dokumentacja ani żadna jej część nie może być powielana ani rozpowszechniana za pomocą urządzeń elektronicznych, mechanicznych, kopiujących, nagrywających i innych bez pisemnej zgody posiadacza praw autorskich.</p>

II. EKSPERTYZA TECHNICZNO-BUDOWLANA

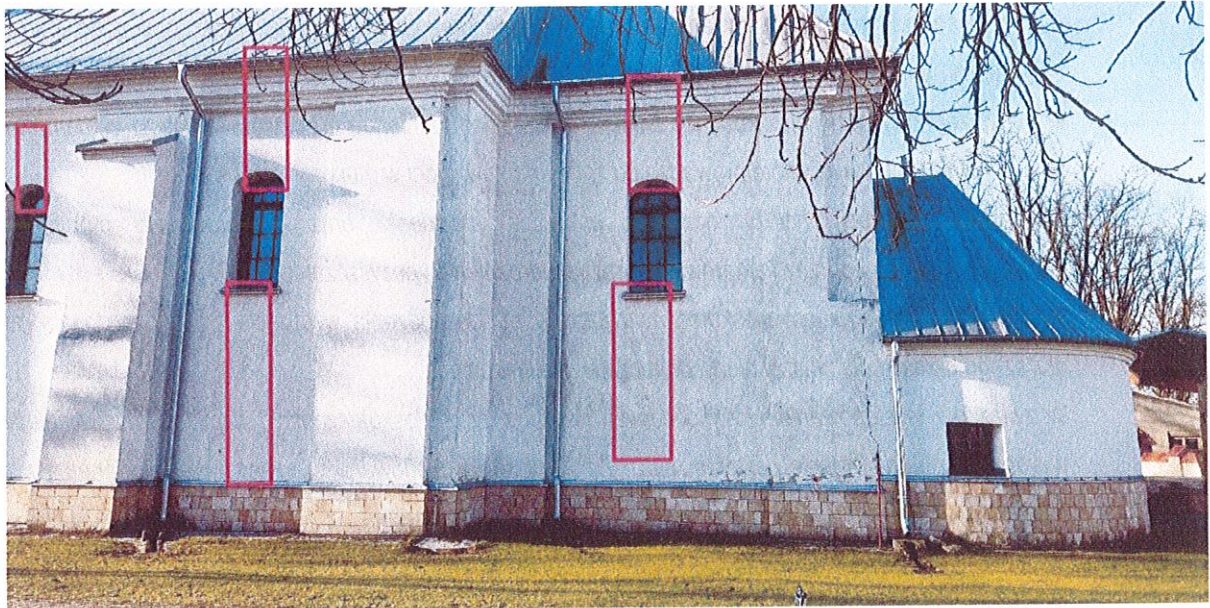
Fot. 9 Przykładowe zarysowania elewacji wschodniej. Złuszczenia powłok powyżej strefy cokolowej. Agresja mikrobiologiczna okładziny kamiennej

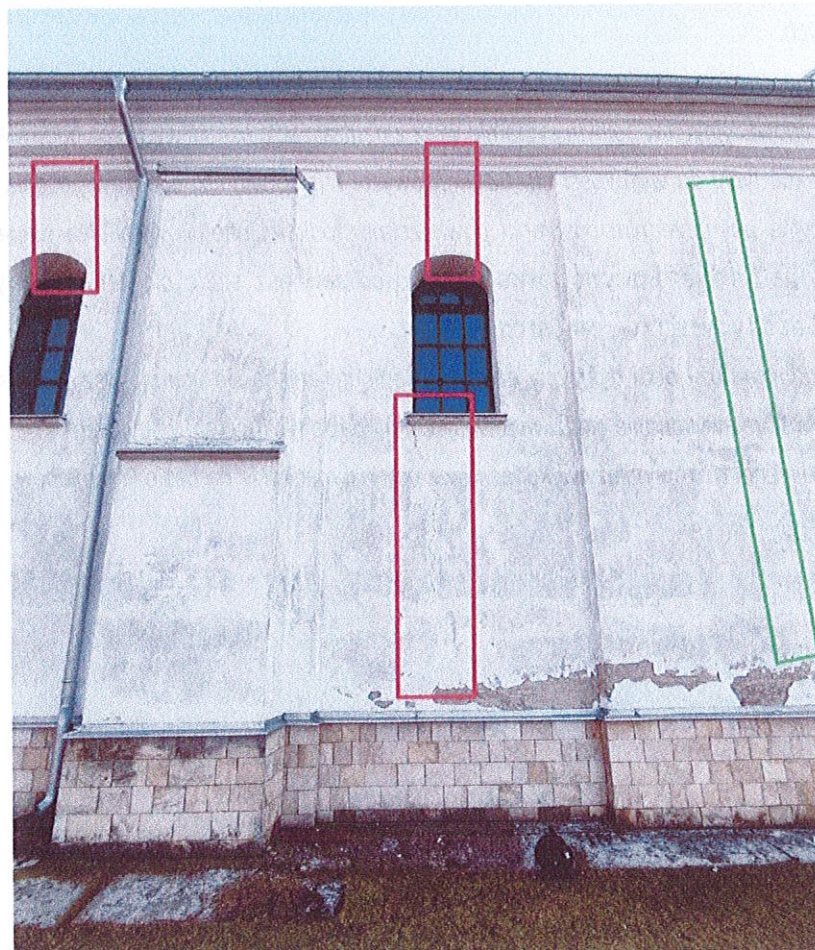
Fot. 10 Przykładowe zarysowania elewacji zachodniej w strefie okiennej (kolor czerwony) i w strefie styku części pierwotnej i rozbudowy (kolor zielony). Złuszczenia powłok powyżej strefy cokolowej. Agresja mikrobiologiczna okładziny kamiennej oraz opaski betonowej

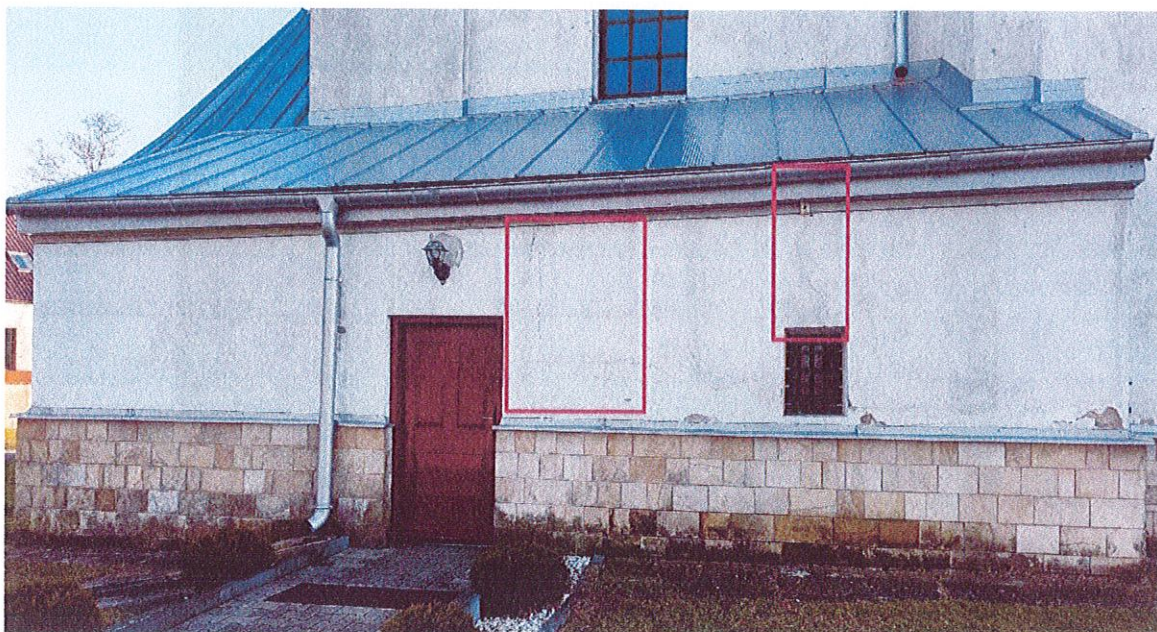
Fot. 11 Zarysowania elewacji zachodniej w obrębie pierwotnej zakrystii. Złuszczenia powłok powyżej strefy cokołowej. Agresja mikrobiologiczna okładziny kamiennej. Liczne uszkodzenia i pęknięcia opaski

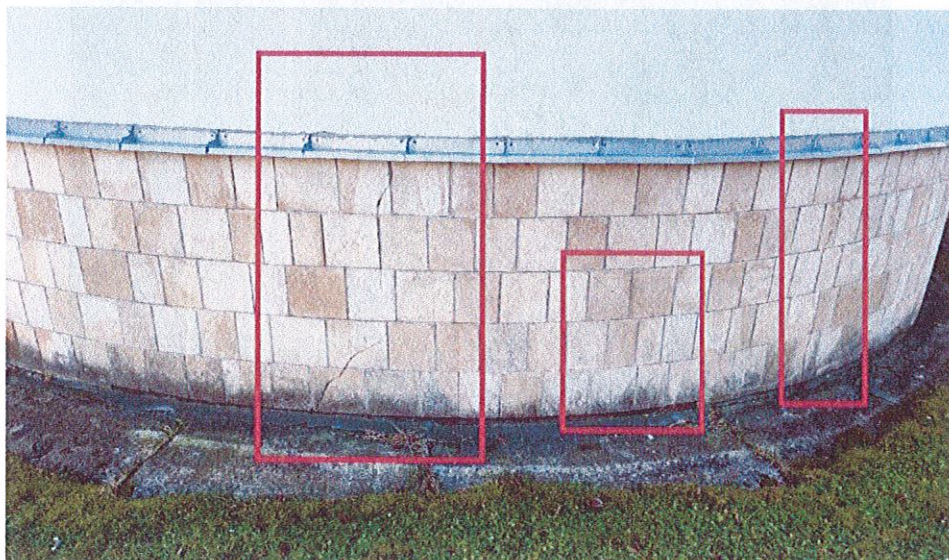
Fot. 12 Zarysowania elewacji północnej w obrębie absydy. Agresja mikrobiologiczna okładziny kamiennej i opaski. Liczne uszkodzenia i pęknięcia opaski

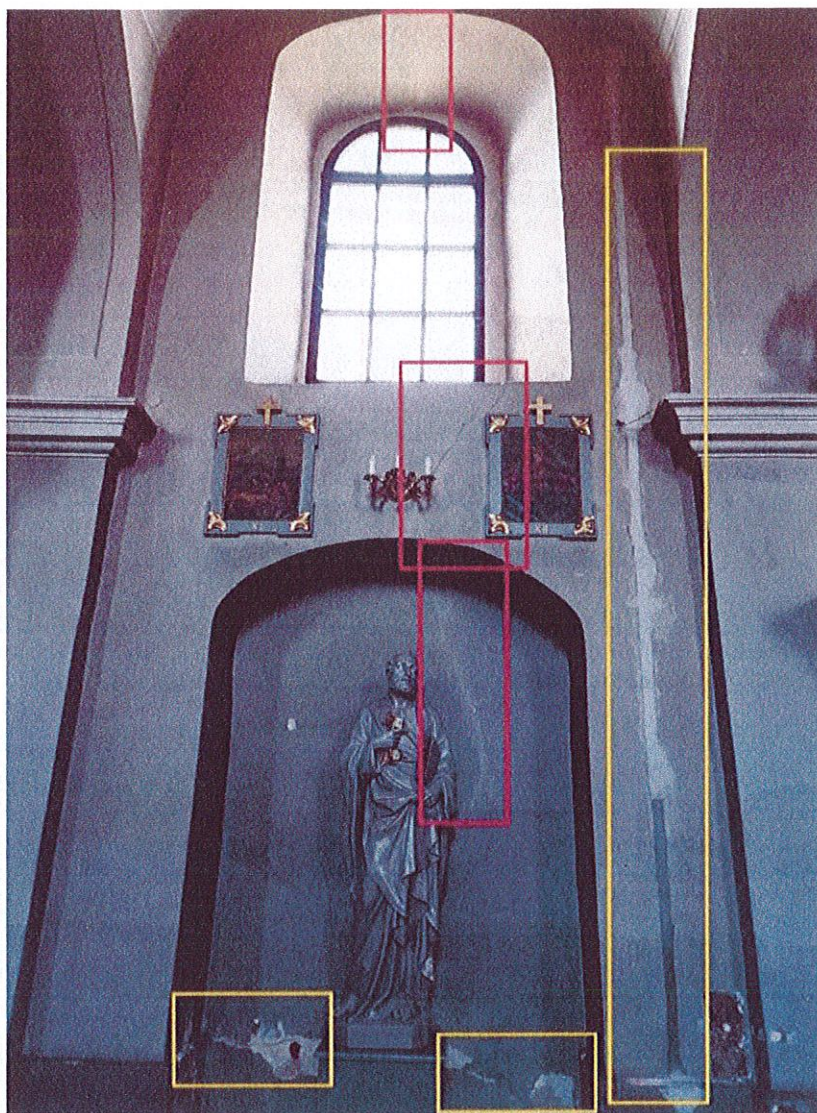
Na etapie oględzin stwierdzono zawilgocenia strefy cokołowej zarówno w strefie tynków jak i elementów murowych (fot. 18-21). Od wewnątrz dochodzi do złuszczeń powłok olejnych oraz szpachli na istniejących powłokach malarskich (fot.13,17).

Fot. 13 Przykład zarysowania elewacji wschodniej w obrębie okna i wnęki z rzeźbą św. Piotra. Złuszczenia powłok w strefie cokołowej. Uzupelnienia tynków po montażu okablowania oświetlenia

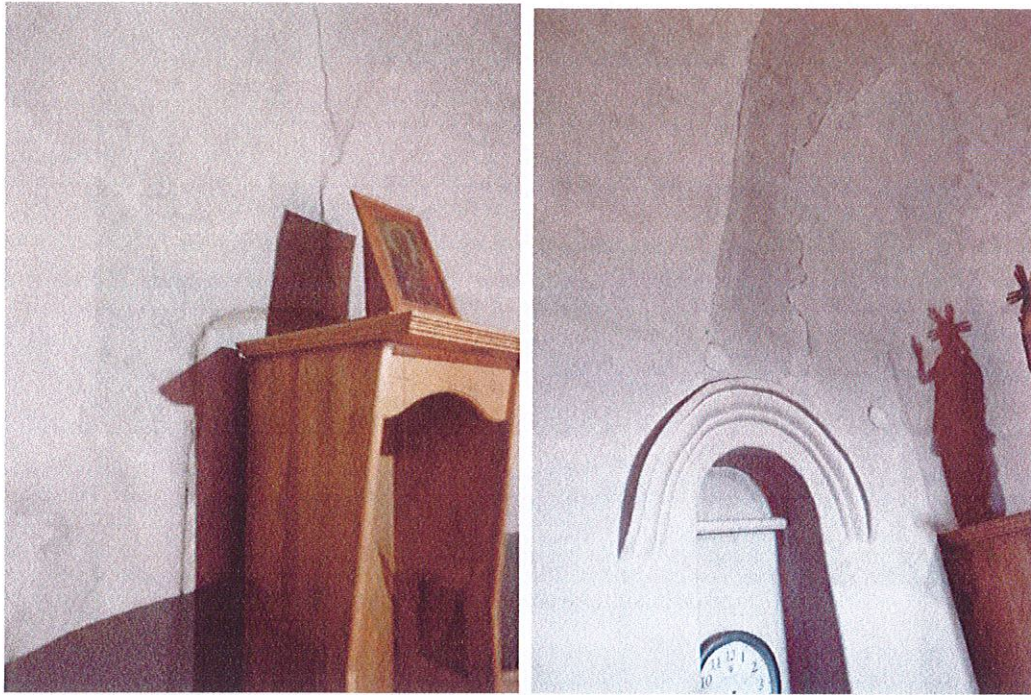
Fot. 14-15 Zarysowania absydy od wewnątrz w obrębie zamurowanych i istniejących otworów

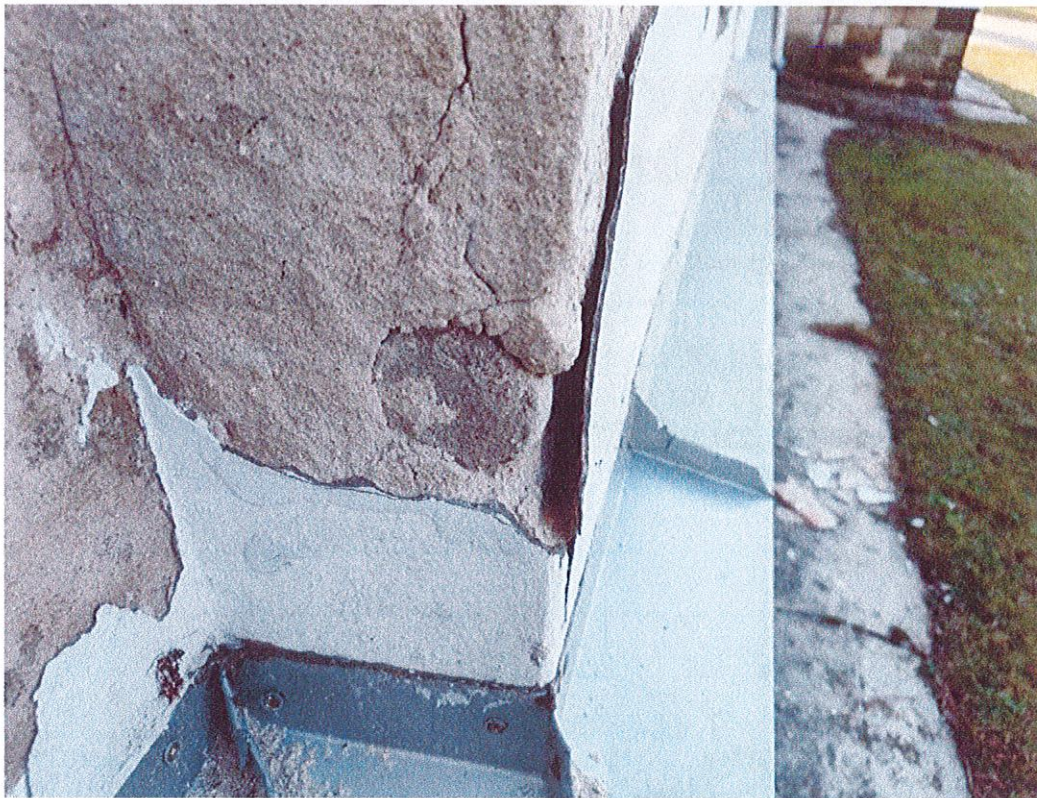
Na etapie wizji lokalnych stwierdzono liczne odspojenia tynków w bezpośredniej strefie nad okładziną kamienną cokołu. Tynki uległy rozwarstwieniu (uszkodzeniom strukturalnym), odspojeniu od podłoża z silnym osypywaniem (fot.16). Podczas opukiwania tynków zewnętrznych ponad strefą cokołową stwierdzono lokalne odspojenia od podłoża do wysokości 1-1,5m. Należy się liczyć z odspojeniem ok 15-20% powierzchni tynków zewnętrznych.

Stan techniczny tynków zewnętrznych powyżej okładziny kamiennej niezadowalający. Tynki uległy złuszczeniom i rozwarstwieniu oraz lokalnie odspojone od podłoża. Powłoki malarskie powyżej strefy cokołowej w miejscu uszkodzeń tynków uległy lokalnym złuszczeniom lub całkowitej degradacji – stan techniczny niezadowalający.

Fot. 16 Uszkodzenia tynków powyżej strefy cokolowej. Rozwarstwienia/uszkodzenia strukturalne tynków. Powłoka malarska wykonana na kleju/zaprawie cementowej.

Ze względu na duży opór dyfuzyjny na etapie remontu zaleca się usunąć wszystkie istniejące zacierki cementowe oraz wykonanie gładzi wyrównującej na bazie tynków renowacyjnych.

Po uzupełnieniu tynków należy wykonać nowe powłoki malarskie na bazie krzemianów.

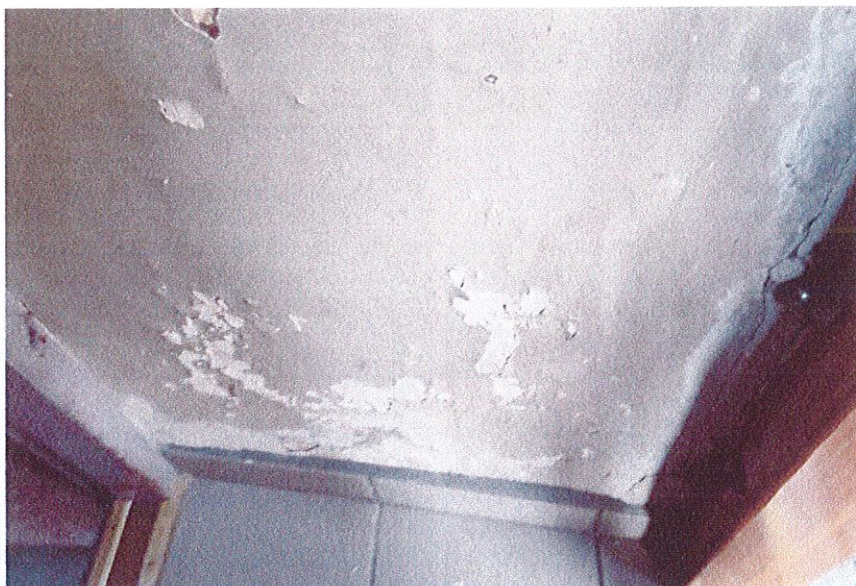
Stan techniczny tynków wewnętrznych strefy cokołowej niezadowalający. Tynki zawilgocone oraz częściowo odspojone od podłoża. Powłoki malarskie strefy cokołowej (farba olejna) uległy złuszczeniom – stan techniczny niezadowalający. Powłoki malarskie wyższych partii (malatura kościoła) silnie zabrudzona, ciemna. Ogólny stan techniczny powłok dostateczny, lokalnie w obrębie uzupełnień bruzd montażu oświetlenia oraz elektryki niezadowalający. Szczegółowy stan oraz opis powłok wg Programu Badań Konserwatorskich.

Fot. 17 Przykład złuszczenia powłok olejnych w strefie cokołowej

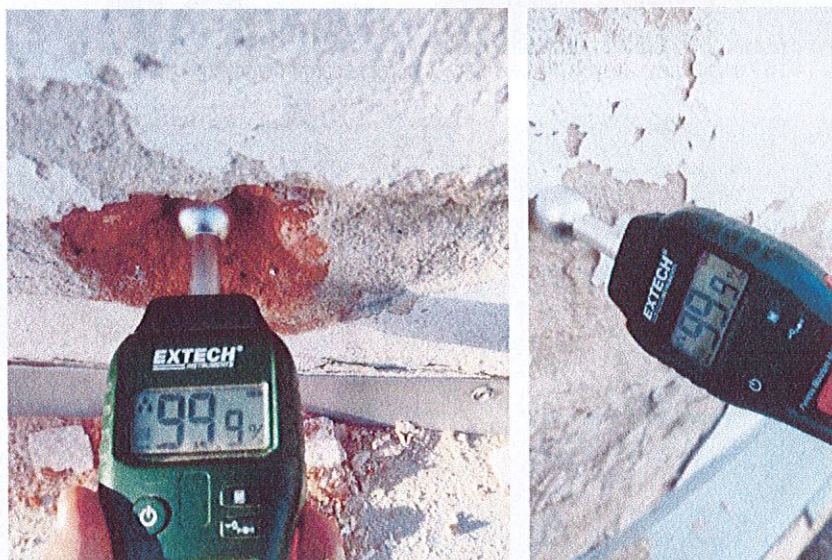
Poddano badaniom próbki metodą wagowo-suszarkową. Uzyskano wilgotność masową tynków zewnętrznych ok. 15-18% oraz muru ceglanego ok. 8-10%. Próbki muru ceglanego od zewnątrz silnie zmurszałe.

Fot. 18-19 Przykład pomiaru zawilgocenia muru i tynku elewacji wschodniej powyżej strefy cokołowej

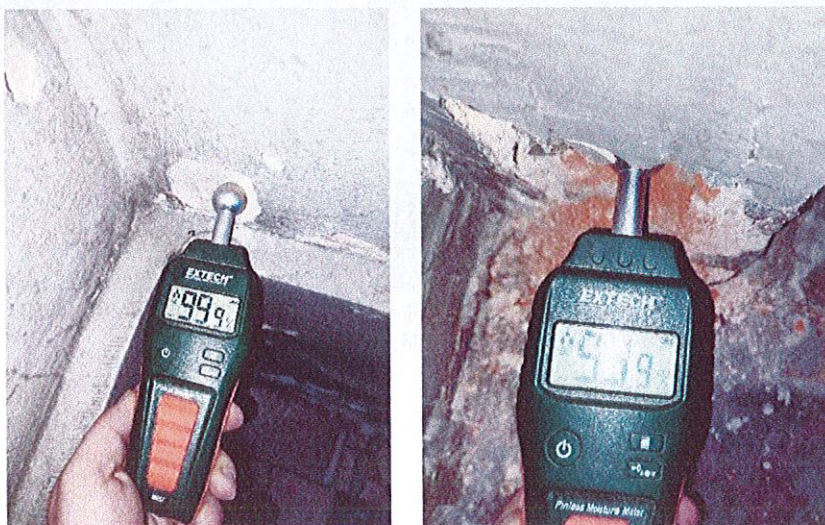
Fot. 20-21 Przykład pomiaru zawilgocenia muru i tynku elewacji zachodniej od wewnątrz w strefie cokołowej

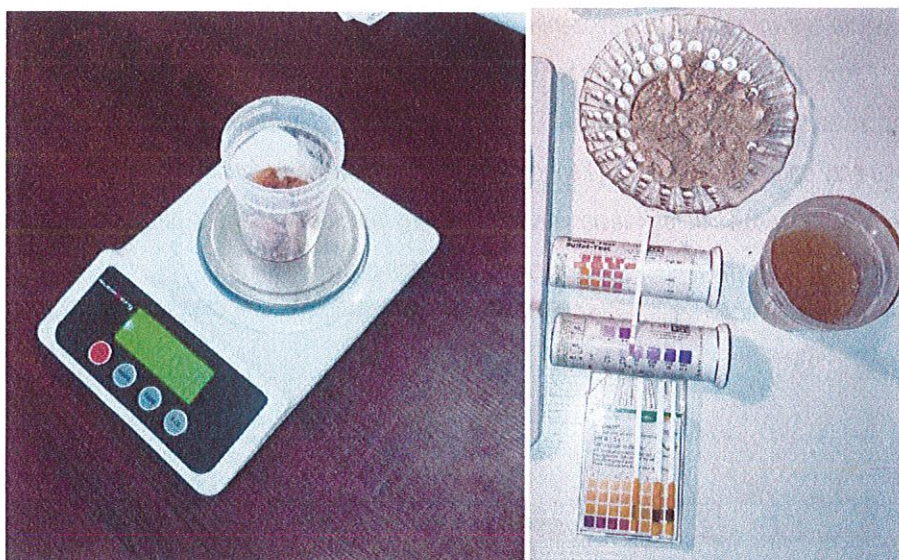
Fot. 22-23 Badanie zawilgocenia murów metodą wagowo – suszarkową oraz badanie zasolenia

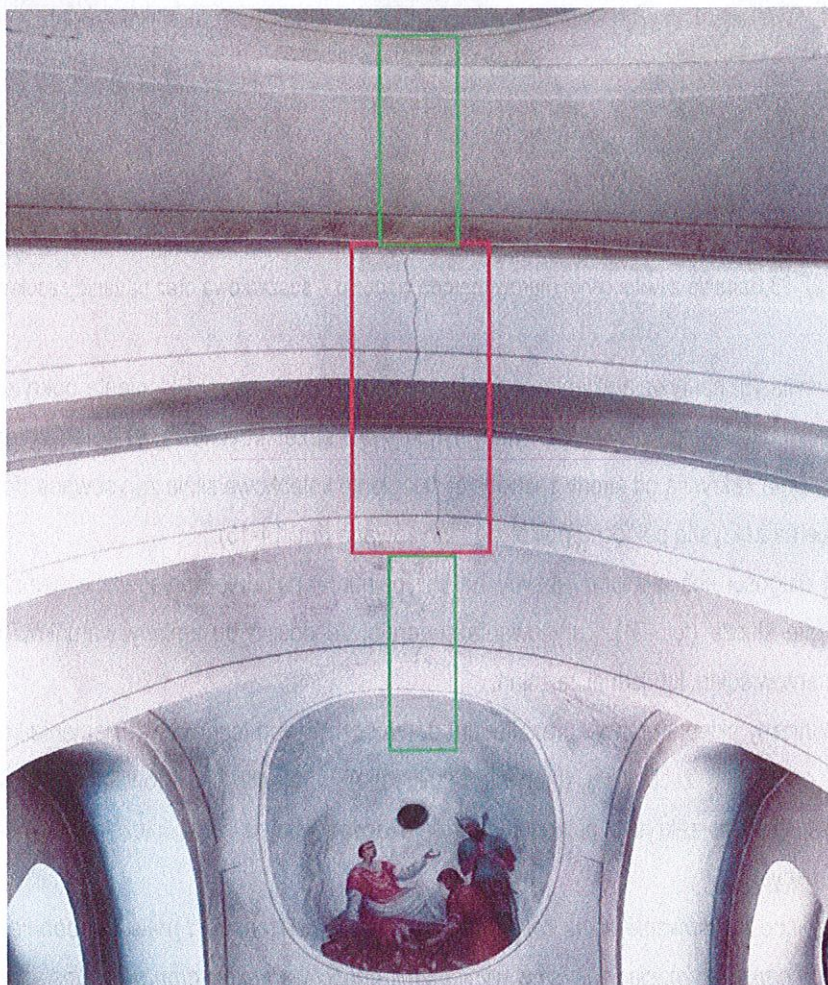
Fot. 24 Przykład zarysowań sklepień. W strefie gurt (kolor czerwony) oraz w strefie sklepień (kolor zielony)

Występujące zarysowania/pęknięcia w obrębie ściany pomiędzy nawą, a prezbiterium należy naprawić zbrojeniem helikalnym na etapie prac konserwatorskich polichromii.

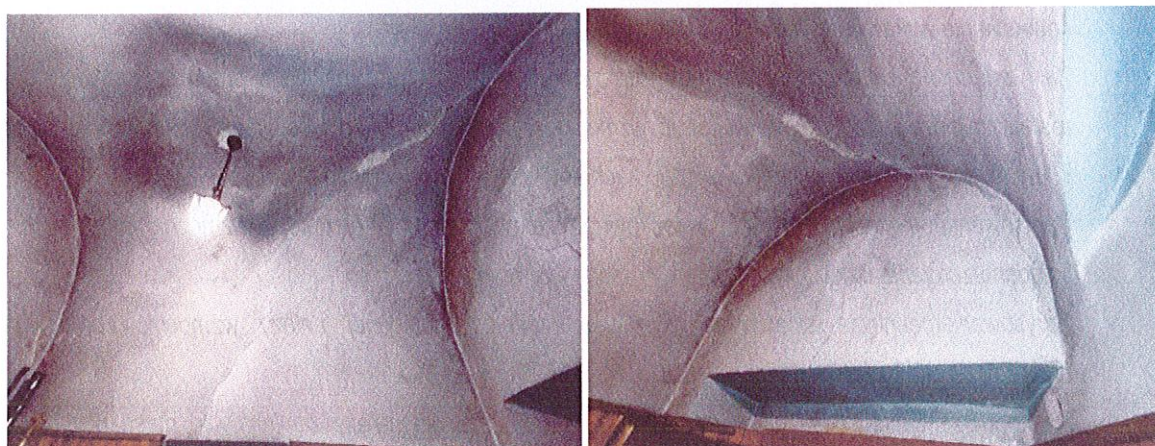
Fot. 25-26 Zarysowania sklepienia kolebkowego nad pierwotną zakrytą

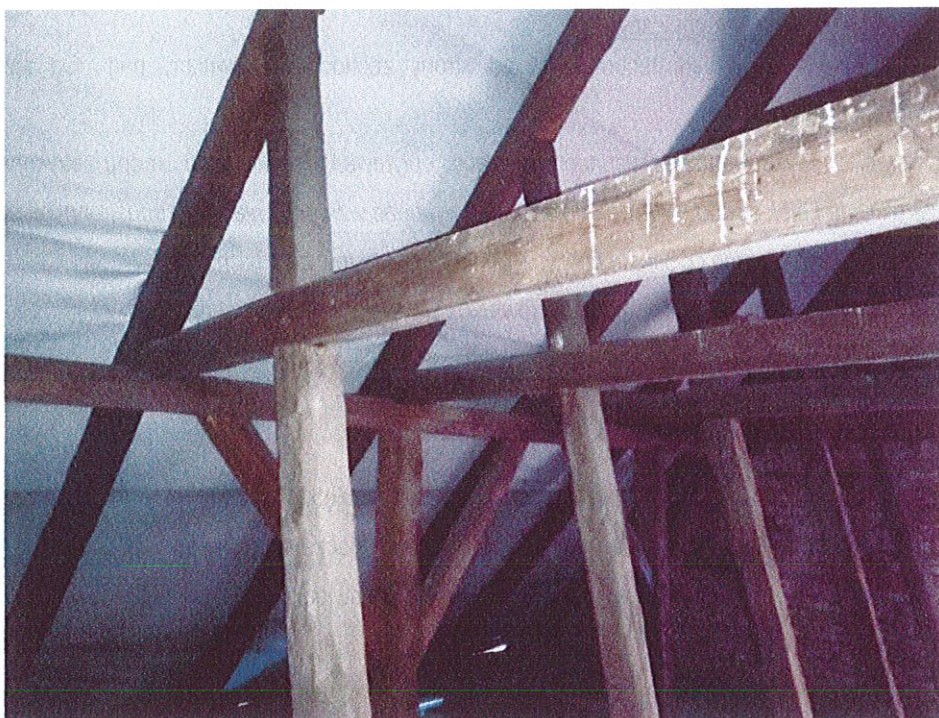
Stan techniczny więźby dachowej dostateczny. Więźba po przeprowadzonym remoncie oraz wymianie części pokrycia. Na etapie wizji lokalnych nie stwierdzono przekroczenia stanów granicznych.

Fot. 27 Więżba dachowa nad nawą

Wnioski: Ze względu na brak swobodnego dostępu do więźby i belek stropowych należy wykonać pomosty robocze umożliwiające dostęp. Zaleca się sukcesywnie oczyszczanie elementów z odchodów ptasich.

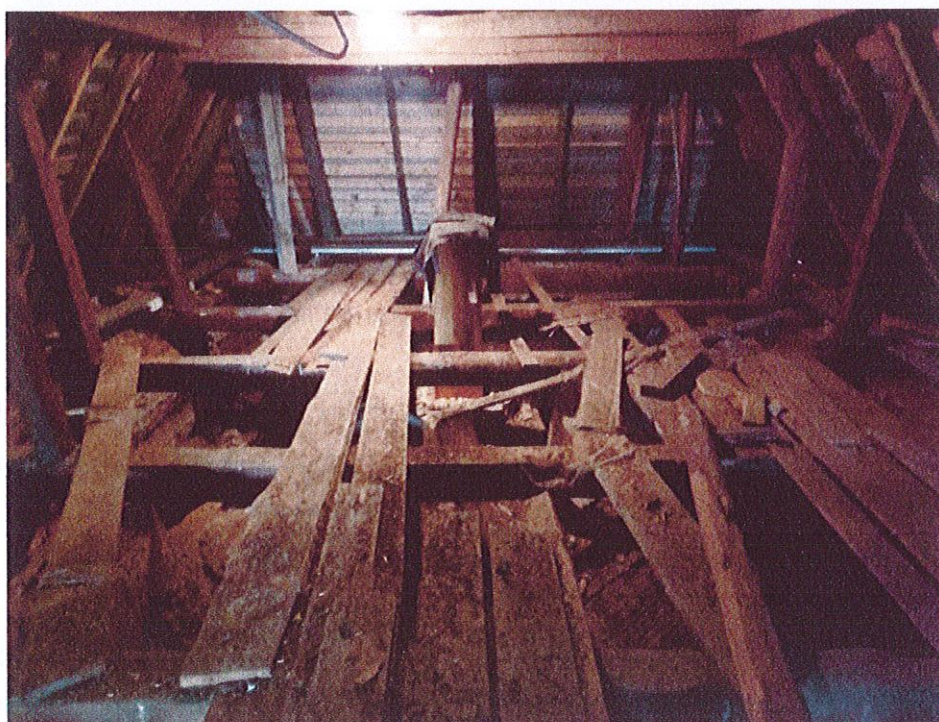
Fot. 28 Więżba dachowa nad prezbiterium

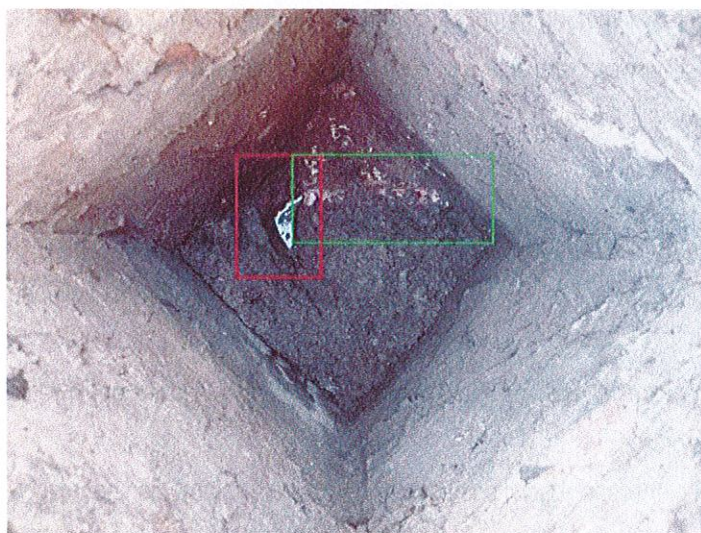
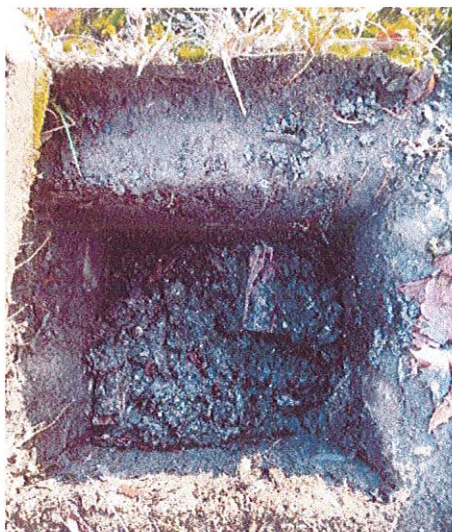
Wody opadowe odprowadzane są rurami spustowymi bezpośrednio na korytek połączonych z kanalizacją deszczową/drenażem. Obecnie studzienki są zamulone/zatkane, a sączki/rury odprowadzające częściowo uszkodzone. Prawdopodobnie podczas znacznych opadów dochodzi do odprowadzenia bezpośredniego wód opadowych w strefę nasypów, prowadząc do dodatkowego nawodnienia nasypów.

Fot. 29-30 Przykład niedrożnych zatłoczonych studzienek kanalizacji

W miejscach uszkodzeń zaleca się wymianę uszkodzonych fragmentów na nowe lub wykonać naprawy za pomocą rękawa regeneracyjnego techniką bezwykopową. Na etapie ekspertyzy oceniono do wymiany ok. 15mb rur.

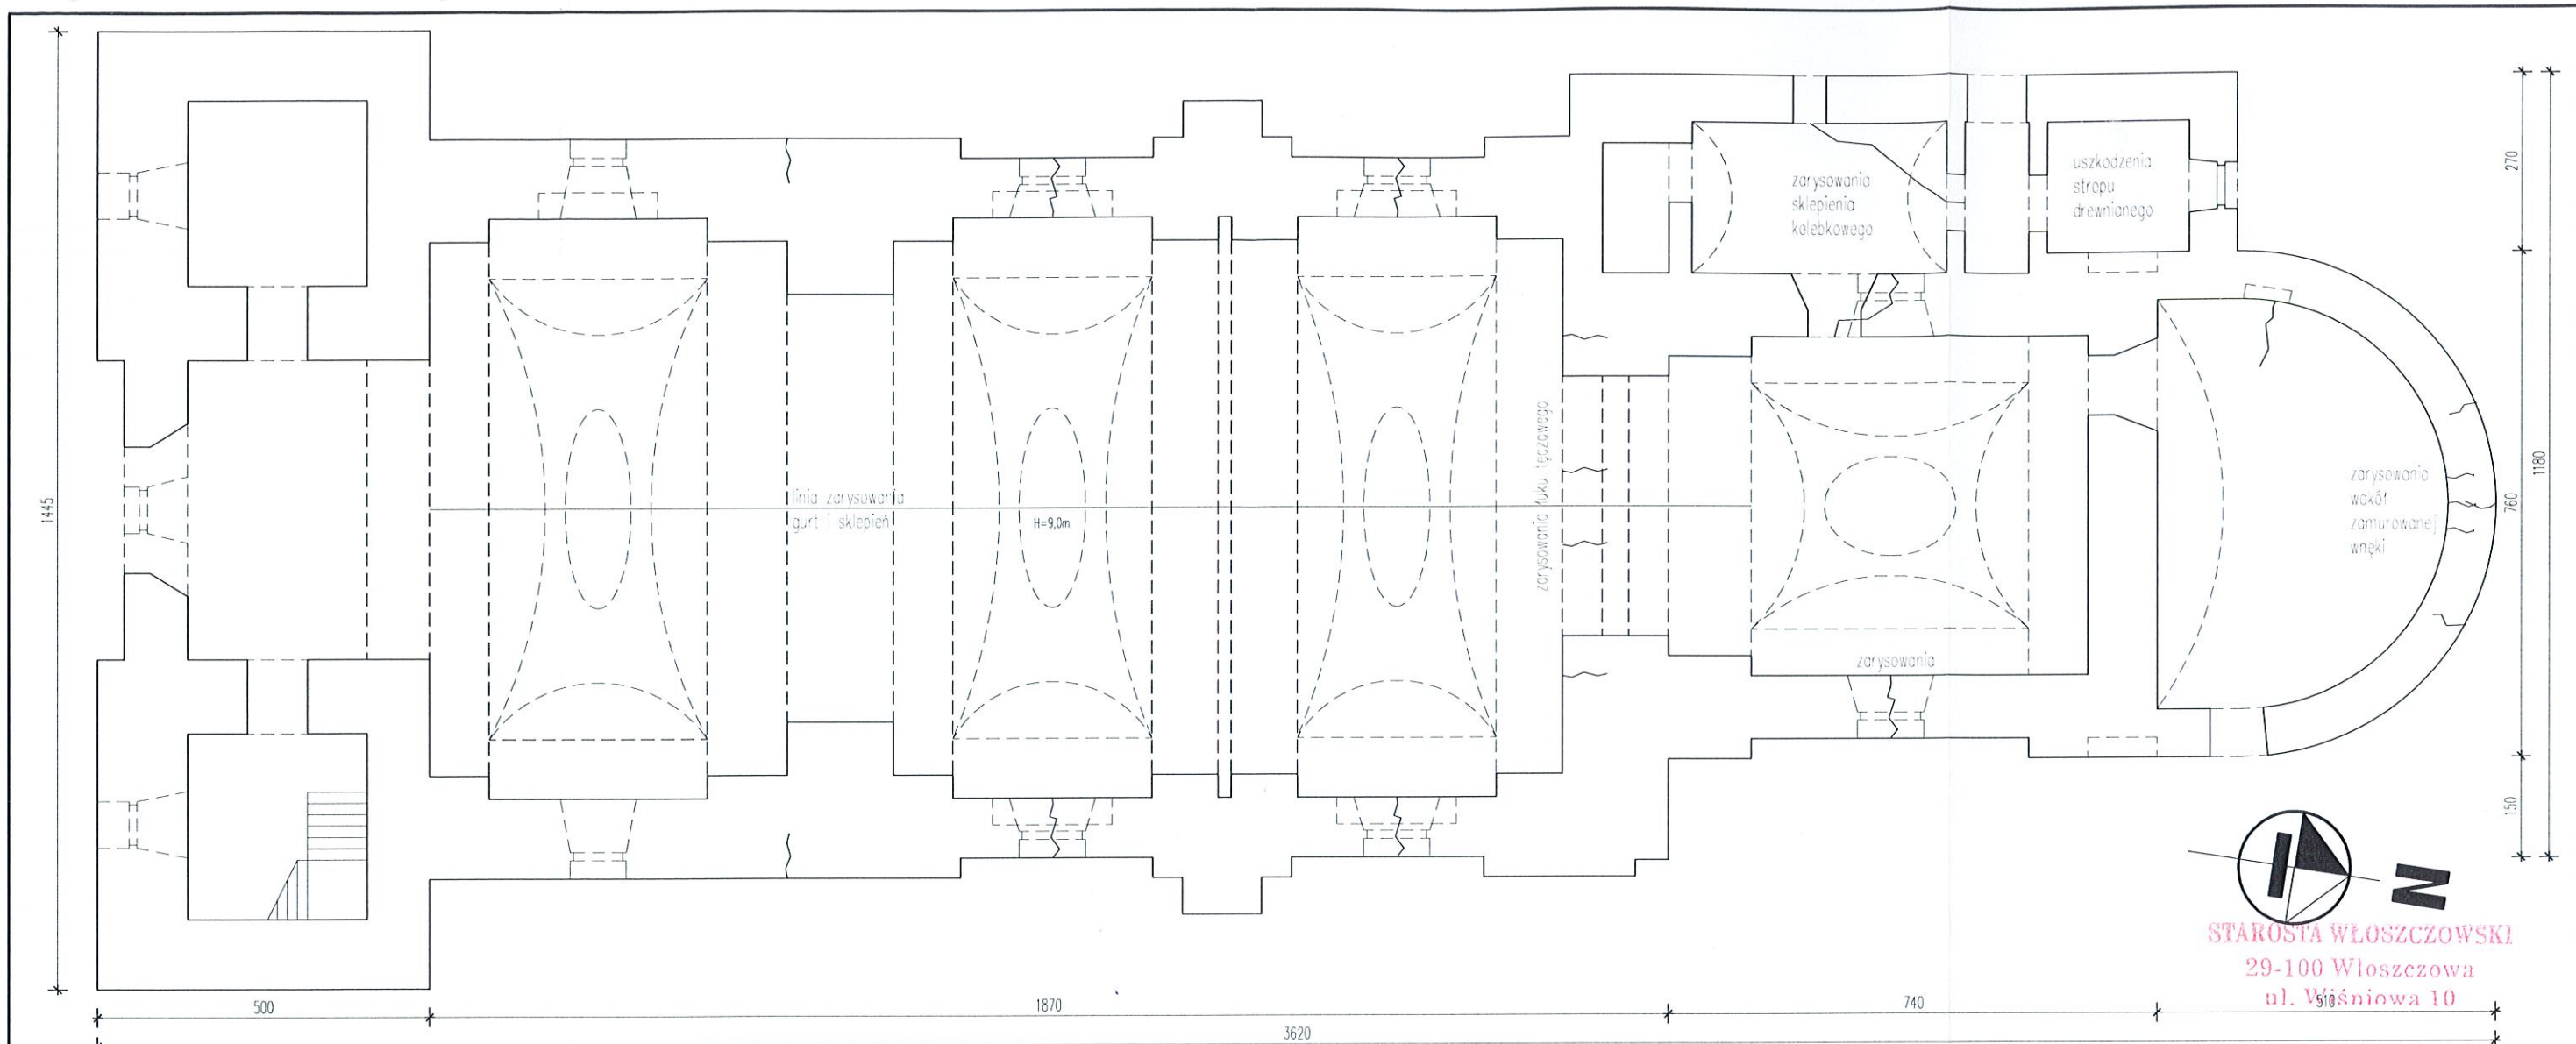
Rysunek zawiera schemat głównych uszkodzeń murów

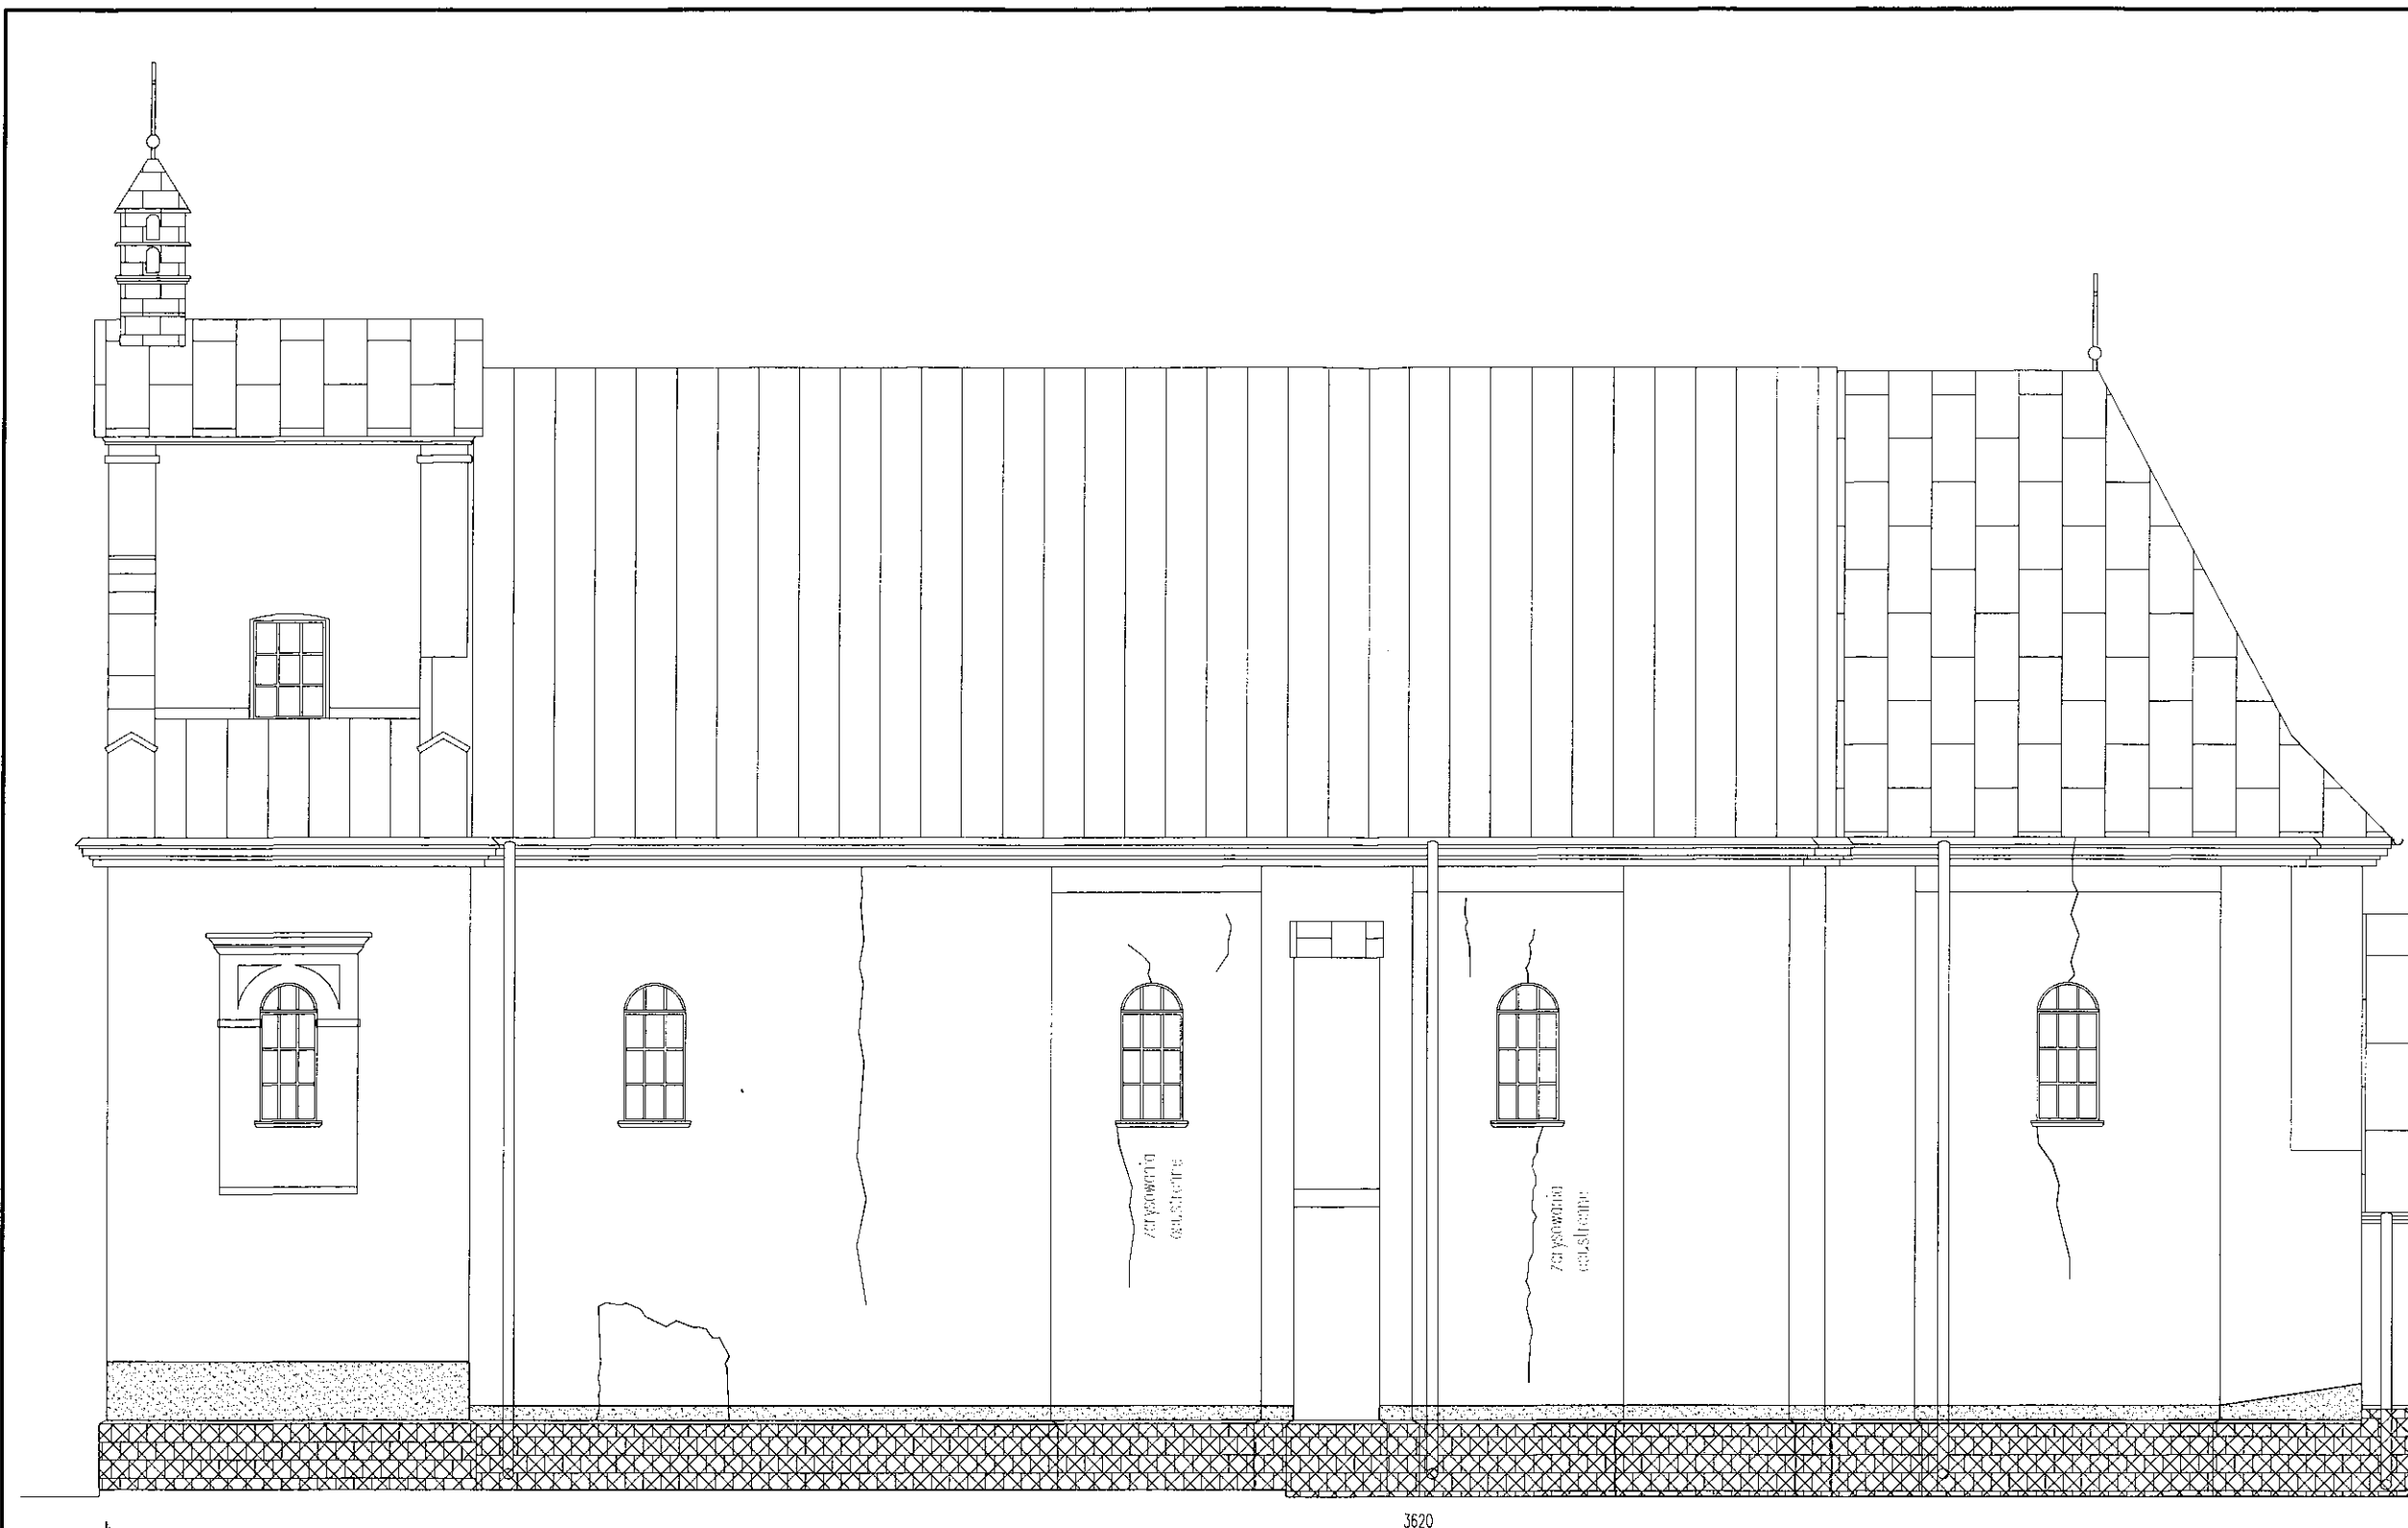
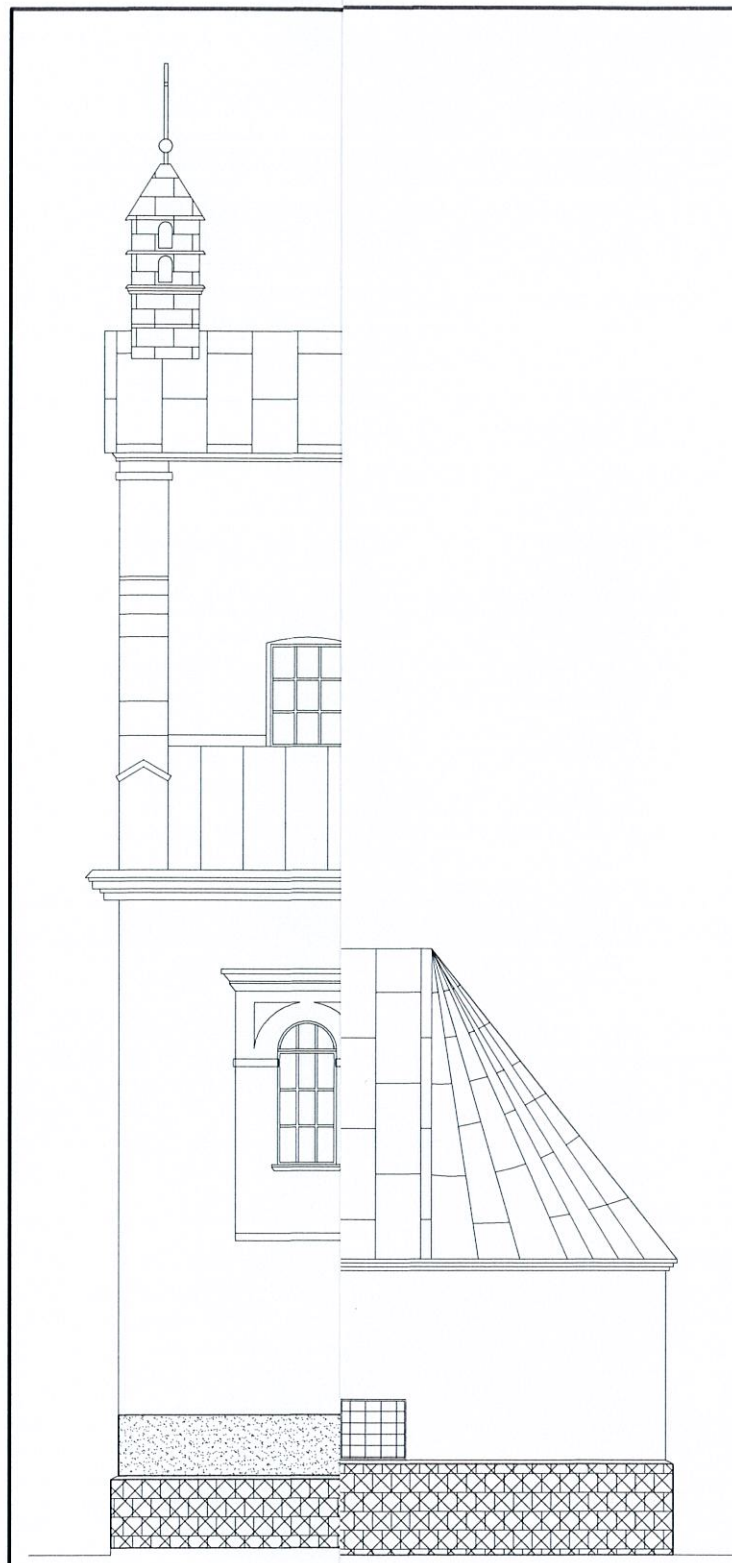
ELEWACJA WSCHODNIA

Rysunek zawiera schemat głównych uszkodzeń murów
