STADIUM:	EKSPERTYZA TECHNICZNO-BUDOWLANA				
TYTUŁ DOKUMENTACJI:	KONSERWACJA I RESTAURACJA KOŚCIOŁA PARAFIALNEGO PW. ŚW. WAWRZYŃCA W KLUCZEWSKU				
ADRES BUDOWY:	JEDNOSTKA EWID.: 261301_2 KLUCZEWSKO DZ. NR EWID. 213 OBRĘB EWID. 0010 KLUCZEWSKO, GM. KLUCZEWSKO				
ZLECENIODAWCA/ INWESTOR:	PARAFIA RZYMSKOKATOLICKA PW. ŚW. WAWRZYŃCA W KLUCZEWSKU ul. Kościelna 7, 29-120 Kluczewsko				
Zakres opracowania - Branża	Autorzy opracowania		Nr uprawnień	Podpis	Data
KONSTRUKCYJNO-BUDOWLANA	Opracował:	mgr inż. Paweł Frąckiewicz	SWK/0119/PWBKb/21 (specjalność konstr.-bud.)	<i>[Signature]</i>	04-2024
KONSTRUKCYJNO-BUDOWLANA	Opracował:	mgr inż. Sławomir Rogowski	SWK/0129/POOK/09 (specjalność konstr.-bud.)	<i>[Signature]</i>	04-2024
KONSTRUKCYJNO-BUDOWLANA	Opracował:	inż. Paweł Krzysiek	SWK/0078/OWOK/05 (specjalność konstr.-bud.)	<i>[Signature]</i>	04-2024
Adnotacje:					
<p>UWAGA: Niniejsza dokumentacja ani żadna jej część nie może być powielana ani rozpowszechniana za pomocą urządzeń elektronicznych, mechanicznych, kopiujących, nagrywających i innych bez pisemnej zgody posiadacza praw autorskich.</p>

II. EKSPERTYZA TECHNICZNO-BUDOWLANA

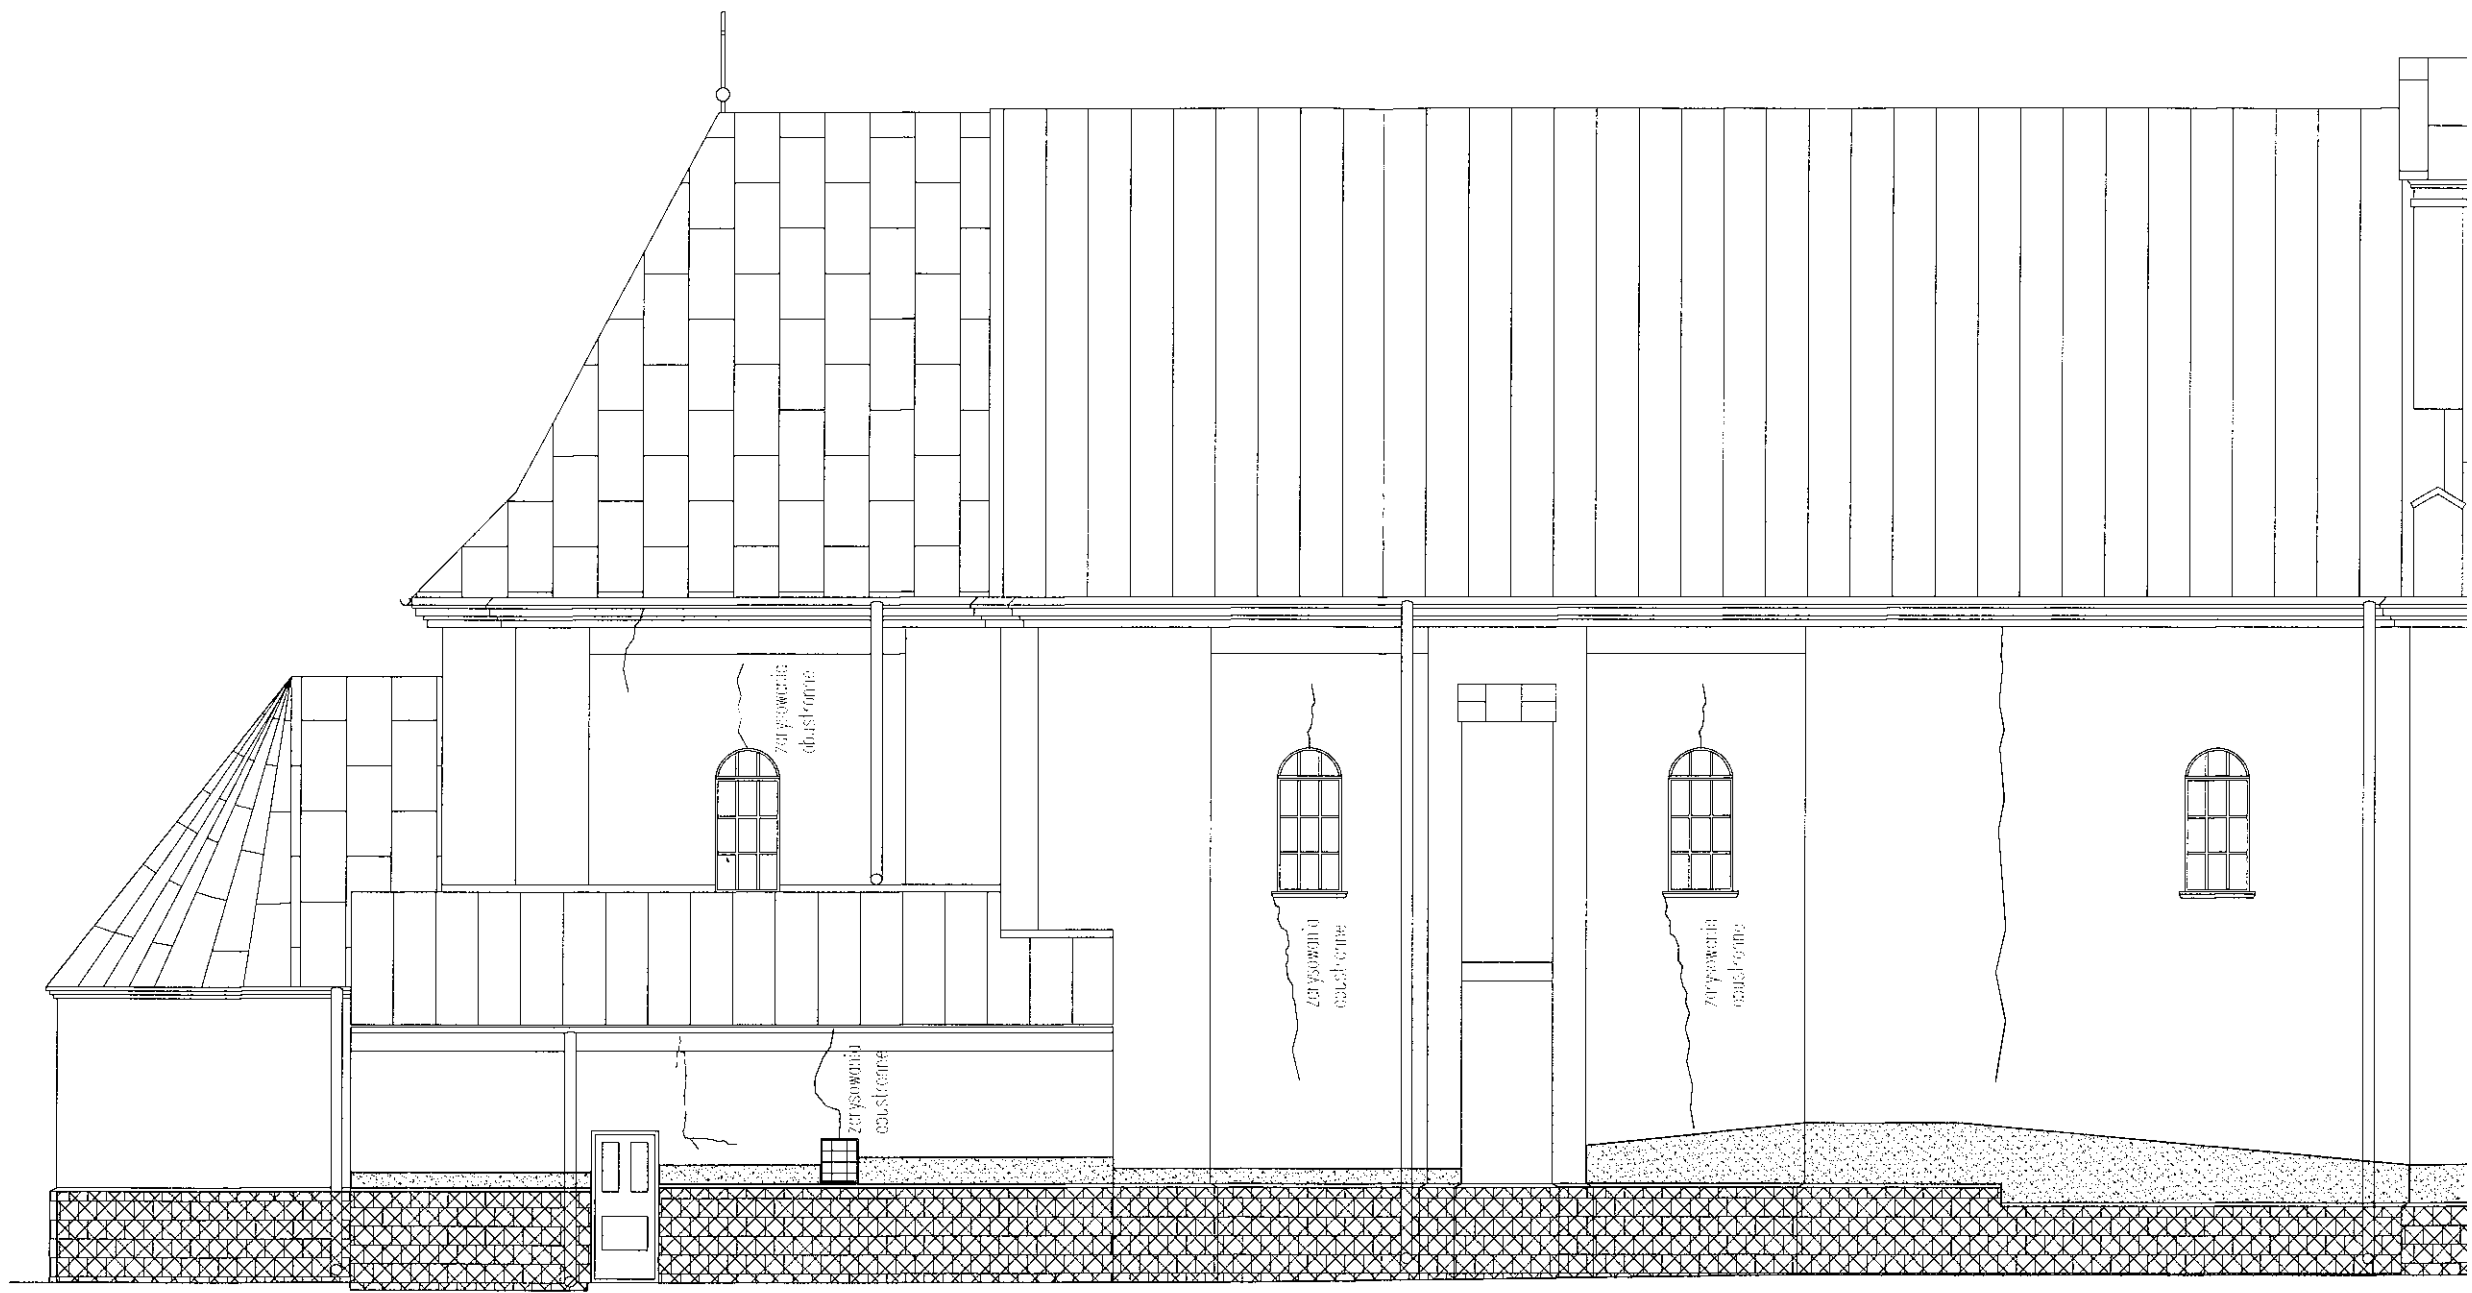
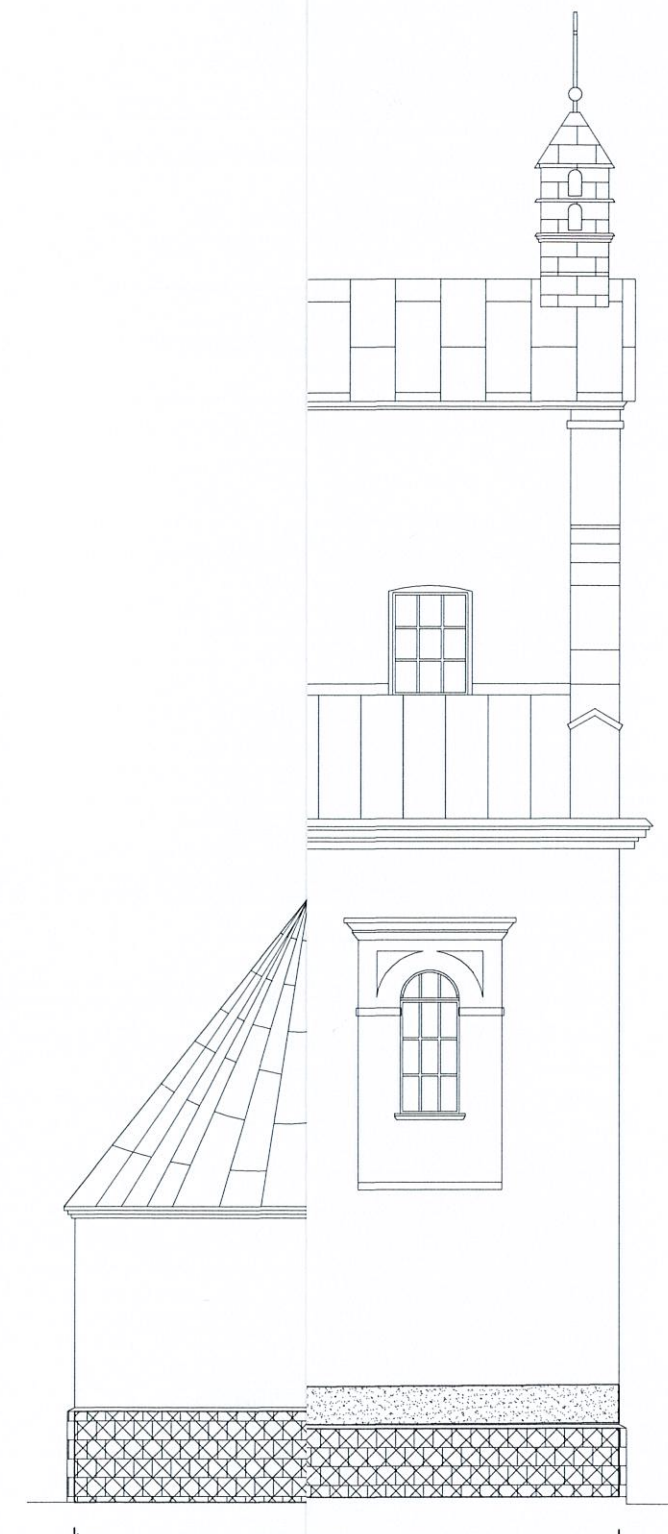
ELEWACJA ZACHODNIA

Rysunek zawiera schemat głównych uszkodzeń murów

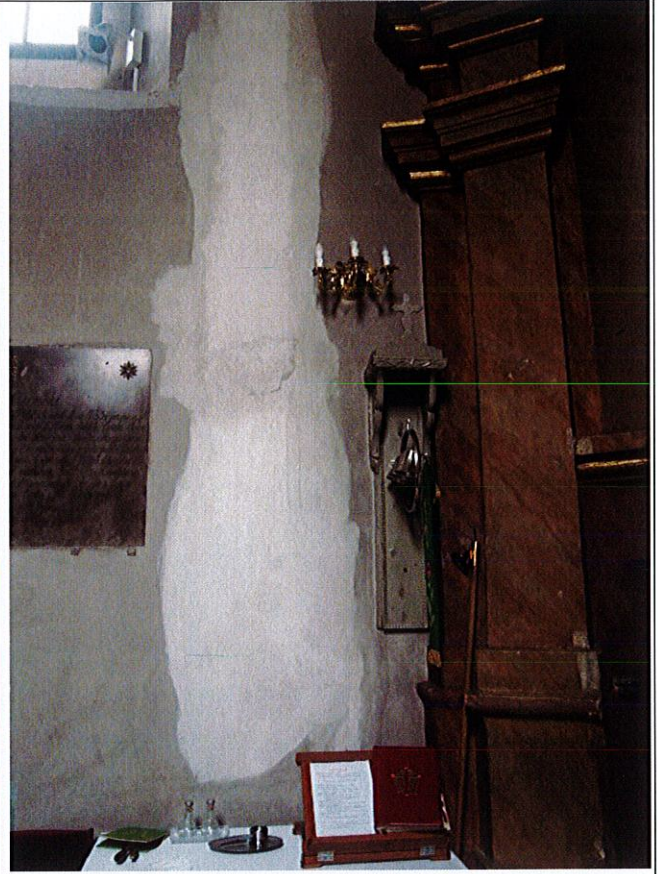
Fot. 5. Wtórna wyprawa przy ołtarzu głównym

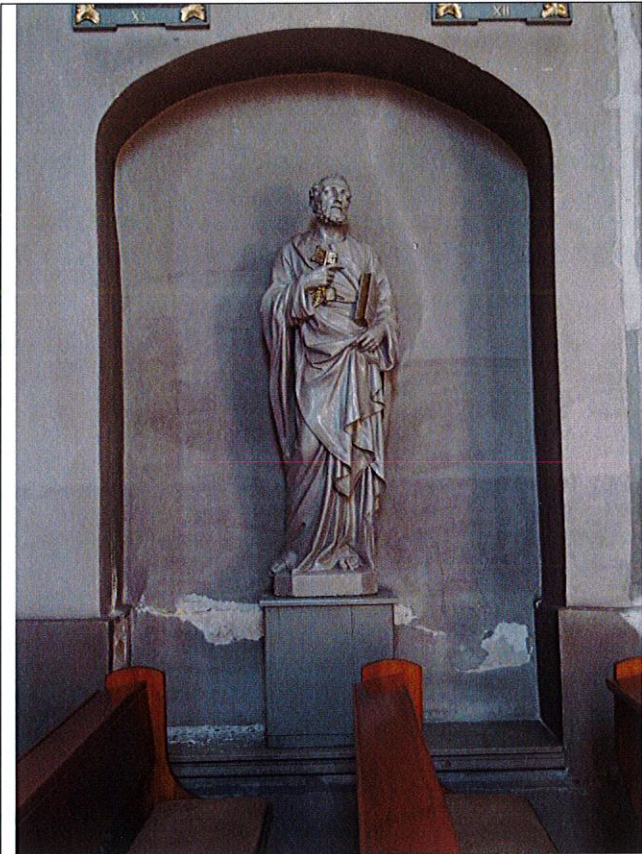
Fot. 10. Święty Piotr. Widoczne zniszczenia tynku

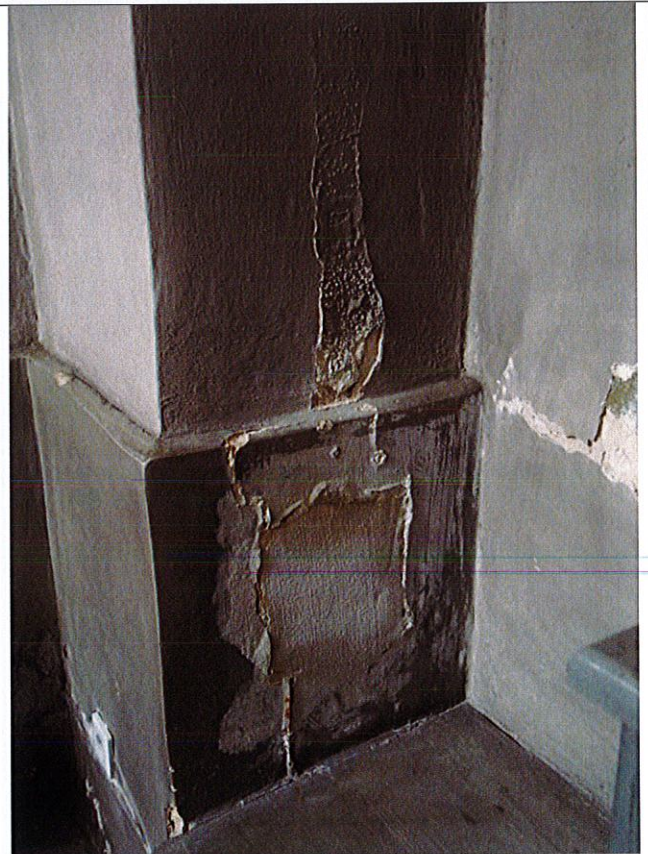
Fot. 13. Zasolenie i uszkodzenie tynku w części przyziemia

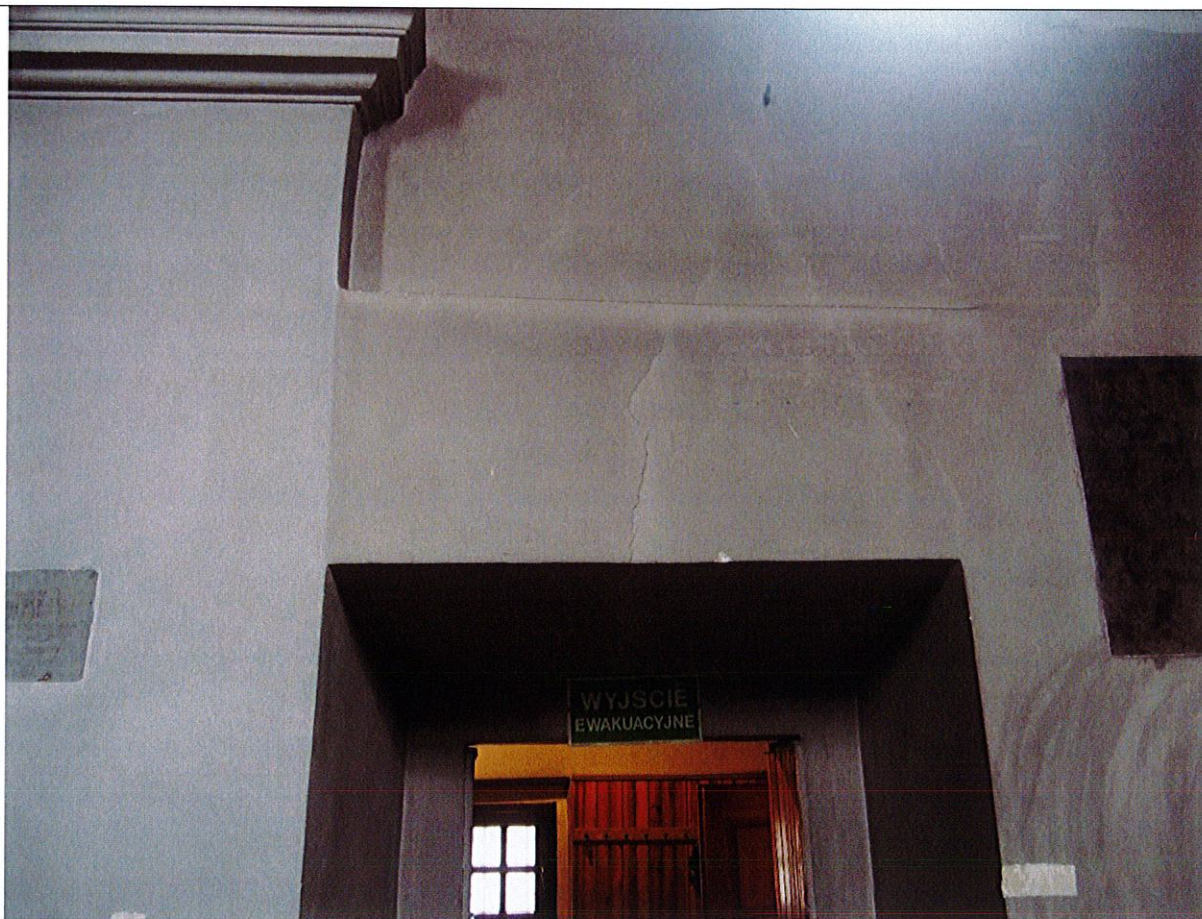
Fot. 14. Ściana w obrębie prezbiterium, widoczne drobne pęknięcia włosowate i zabrudzenia powstałe w wyniku sprzątania kościoła – mycia ścian

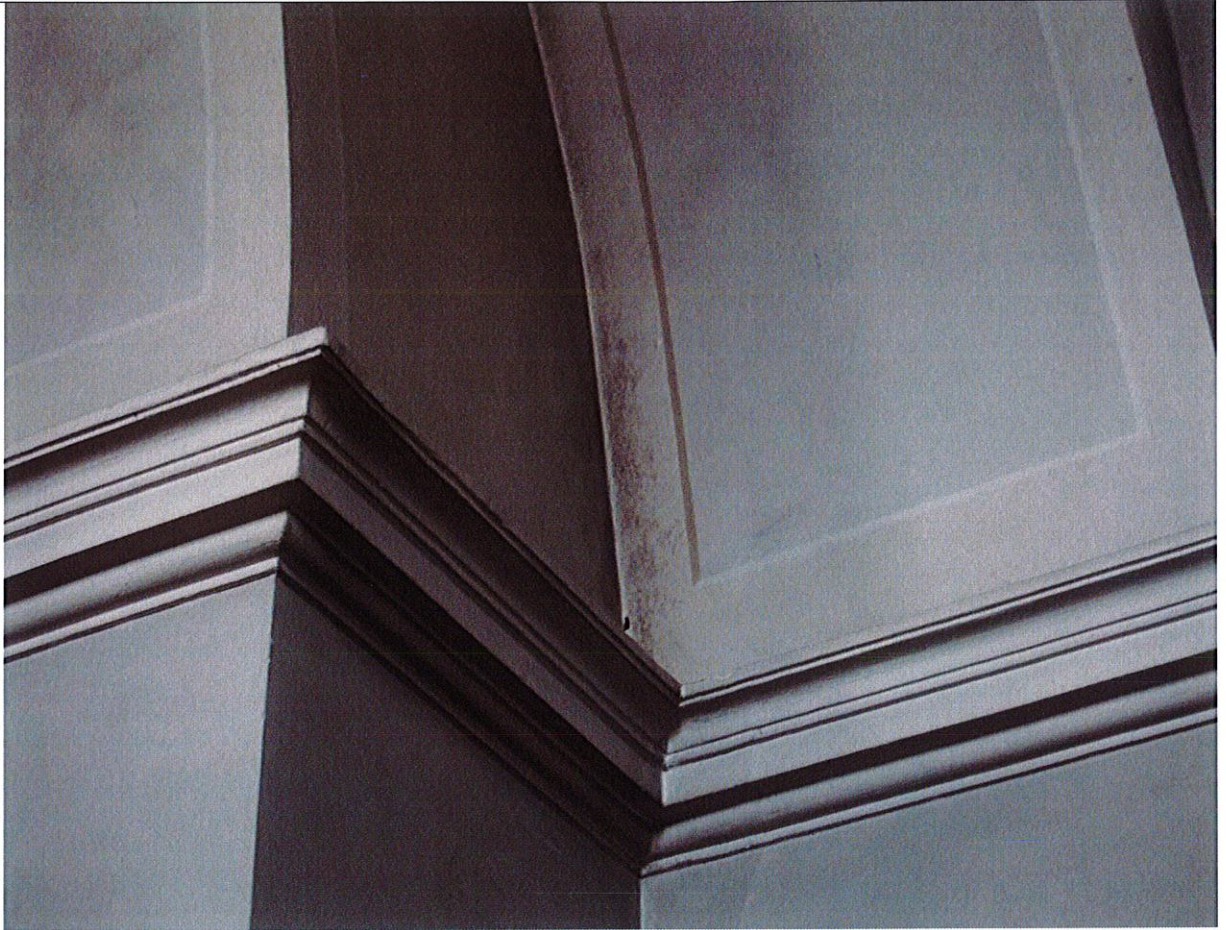
Fot 16. Widoczne ślady zawilgocenia w wyższych partiach kościoła

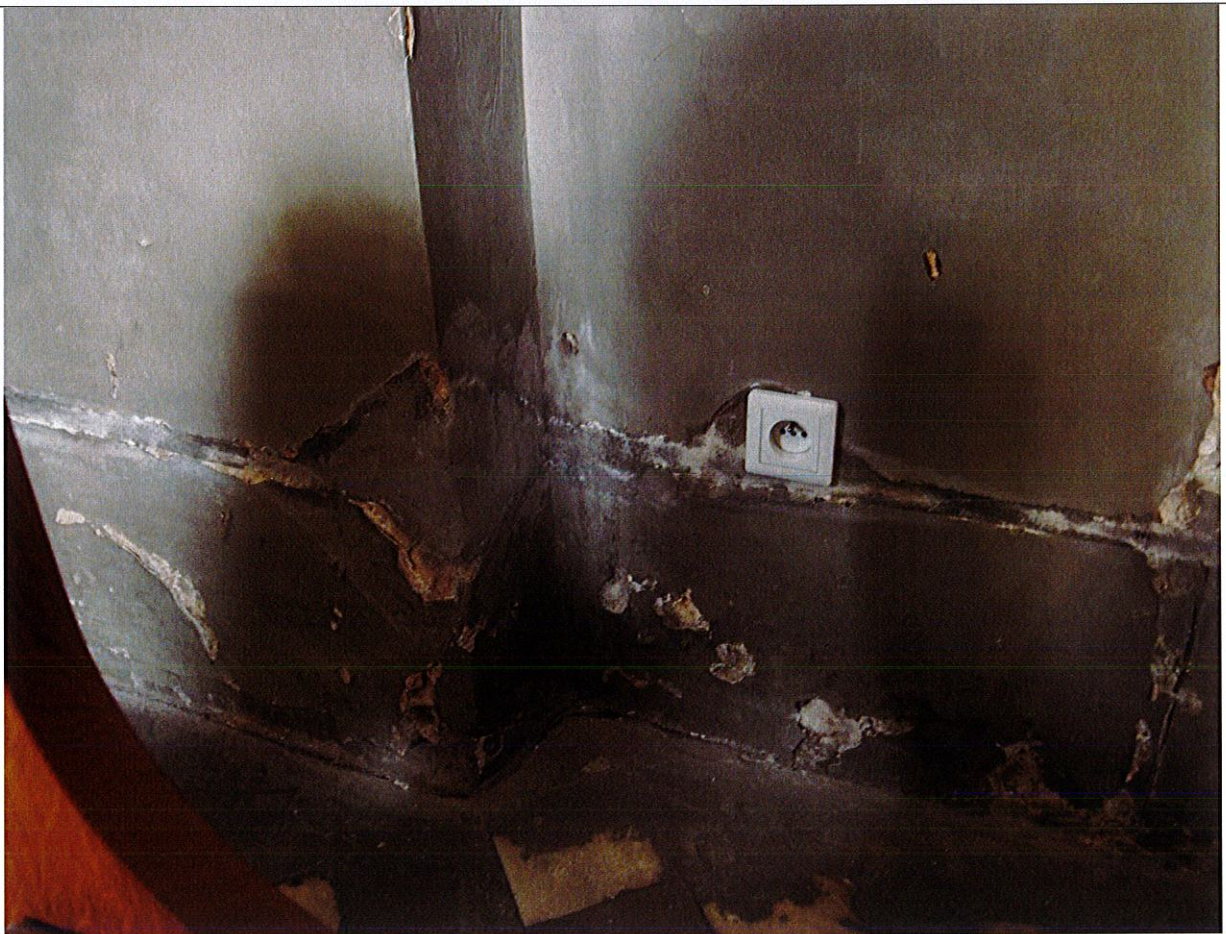
Fot. 17. Zasolenia i ubytki tynku w dolnych partiach ściany północnej

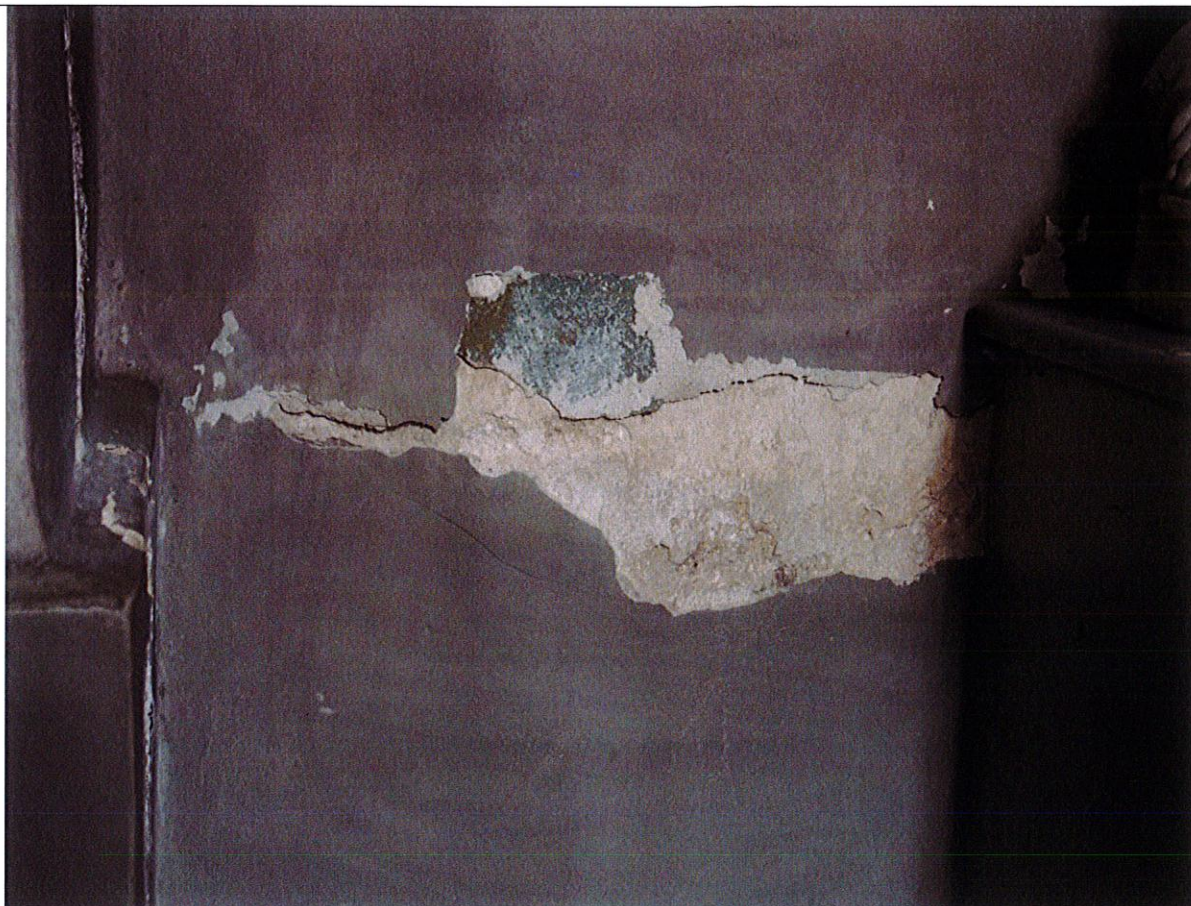
Fot. 18. Ubytki tynku w niszy z rzeźbą świętego

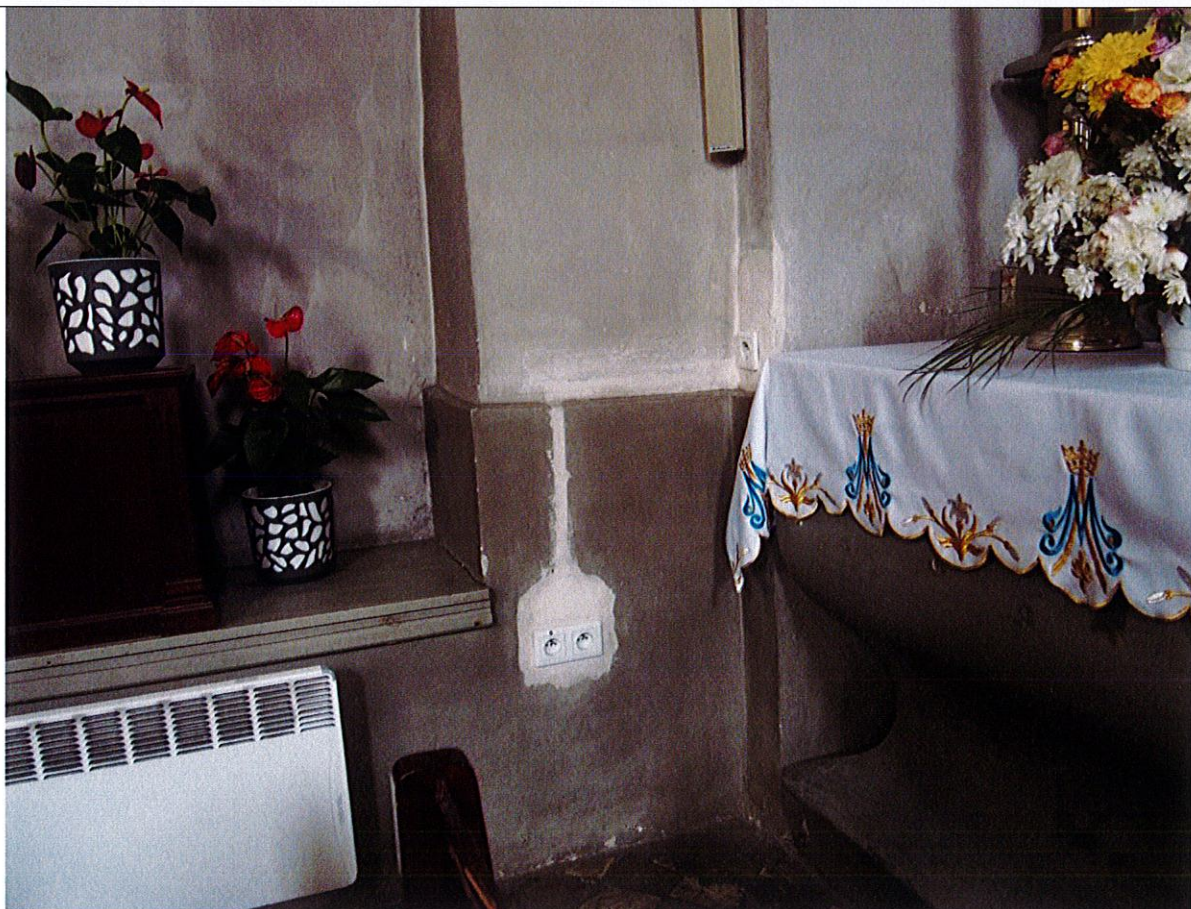
Fot. 19. Wtórna wyprawa w miejscu prowadzenia peszla
