Odkrywka nr 25

Organy, podstawa kolumny

4. PODSUMOWANIE BADAŃ

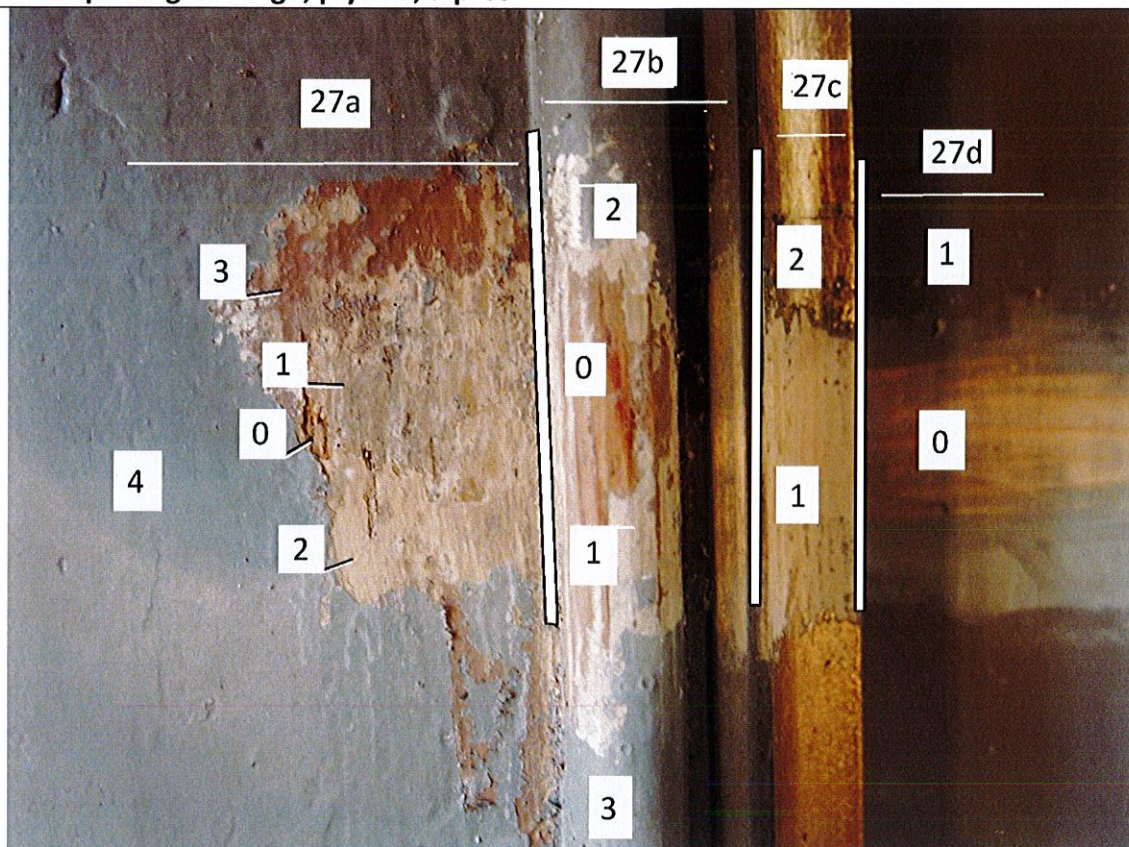
Odkrywka nr 27

Balustrada transeptu organowego, płycina, szpros

27a			
	opis warstwy	kolor	charakterystyka warstwy
0	drewno		konstrukcja organów
1	farba olejna	brązowy	warstwa pierwotna
2	farba olejna	kremowy	warstwa wtórna
3	farba olejna	brązowy	warstwa wtórna
4	farba olejna	niebieskoszary	warstwa wtórna

27b			
	opis warstwy	kolor	charakterystyka warstwy
0	drewno		konstrukcja organów
1	farba olejna	kremowy	warstwa pierwotna
2	farba olejna	biały	warstwa wtórna
3	farba olejna	niebieskoszary	warstwa wtórna

27c			
	opis warstwy	kolor	charakterystyka warstwy
1	farba olejna	kremowy	warstwa pierwotna
2	złocenie	biały	warstwa wtórna

27d			
	opis warstwy	kolor	charakterystyka warstwy
1	drewno		sklejka, warstwa wtórna
2	farba olejna	niebieskoszary	warstwa wtórna

Balustrada transeptu organowego posiada liczne wtórnie dodane elementy. Pierwotnie utrzymana była w odcieniach: ugrowym/ brązowym na płycinach, kremowym na półwałkach. Podobnie jak transept organowy najprawdopodobniej balustrada pozbawiona była złoceń.

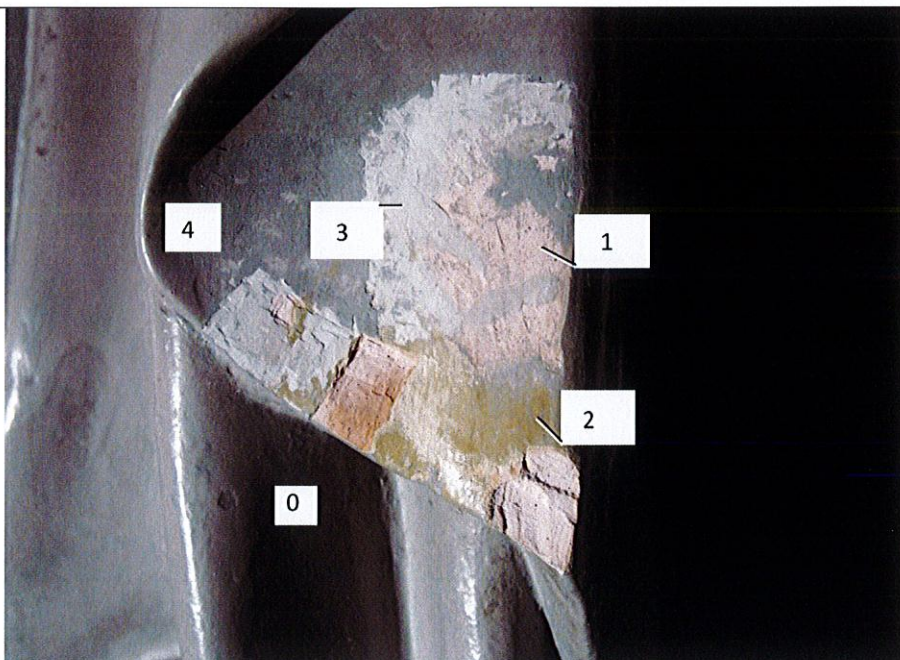
Odkrywka nr 28

Rzeźba Św. Piotra, szata

nr	opis warstwy	kolor	charakterystyka warstwy	
0	gips	biały, odcienie różu	warstwa pokryta pokostem	
1	farba olejna	biały	warstwa pierwotna	
2	farba olejna	zielony	warstwa wtórna	1888
3	farba olejna	niebieski	warstwa wtórna	
4	farba olejna	szary	warstwa wtórna

Obie rzeźby Świętych wykonane są z gipsu i pokryte zostały analogicznymi warstwami barwnymi. Rzeźby pierwotnie były białe, kolejną chronologicznie warstwą jest zieleń, a najnowszą ciemnoszara farba olejna. Rzeźby były pomalowane jednolicie na szatach oraz ciele i włosach postaci Świętych. Stanowi to analogię do rzeźb na Ołtarzu Głównym. Rzeźby pierwotnie nie posiadały elementów złożonych.

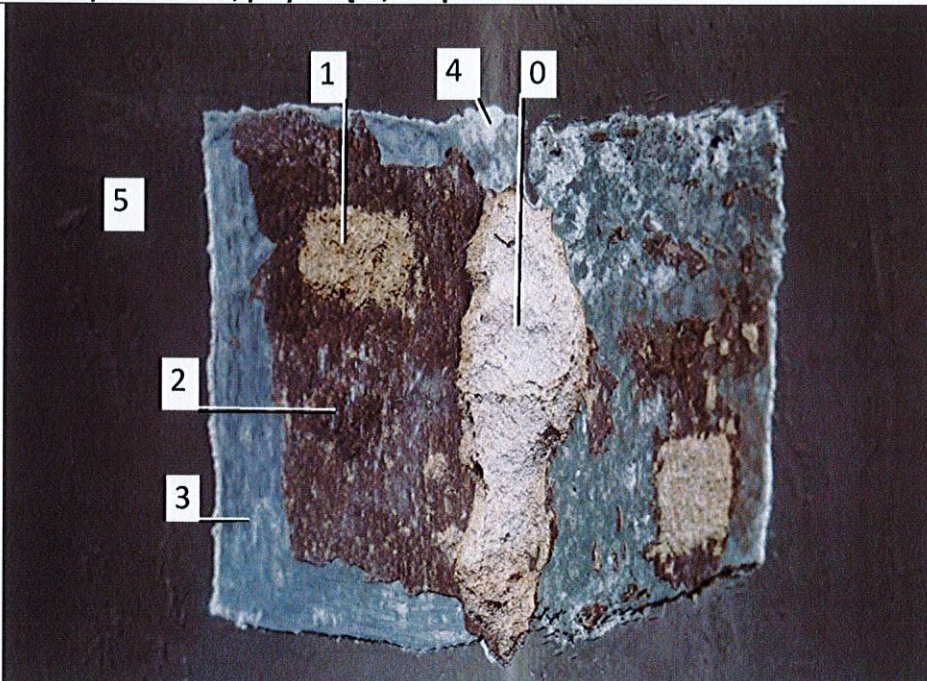
Odkrywka nr 41

Ściana południowa, przy wnęce, lamperia

nr	opis warstwy	kolor	charakterystyka warstwy	
0	tynek wapienny	biały		
1	tynek szlachetny	ciepły, piaskowy	warstwa pierwotna	1888
2	farba olejna	odcienie ciemnego brązu	warstwa pierwotna	1888
3	farba olejna	niebieski	warstwa wtórna	
4	szpachlówka	biały	warstwa wtórna	
5	farba olejna	szaroniebieski	warstwa wtórna

Konieczne jest oczyszczenie ścian ze wszystkich wtórnych warstw malarskich i wypraw tynkarskich, w celu podjęcia decyzji względem dalszych działań, które każdorazowo muszą opierać się na komisjach z udziałem inspektorów WUOZ Kielce.

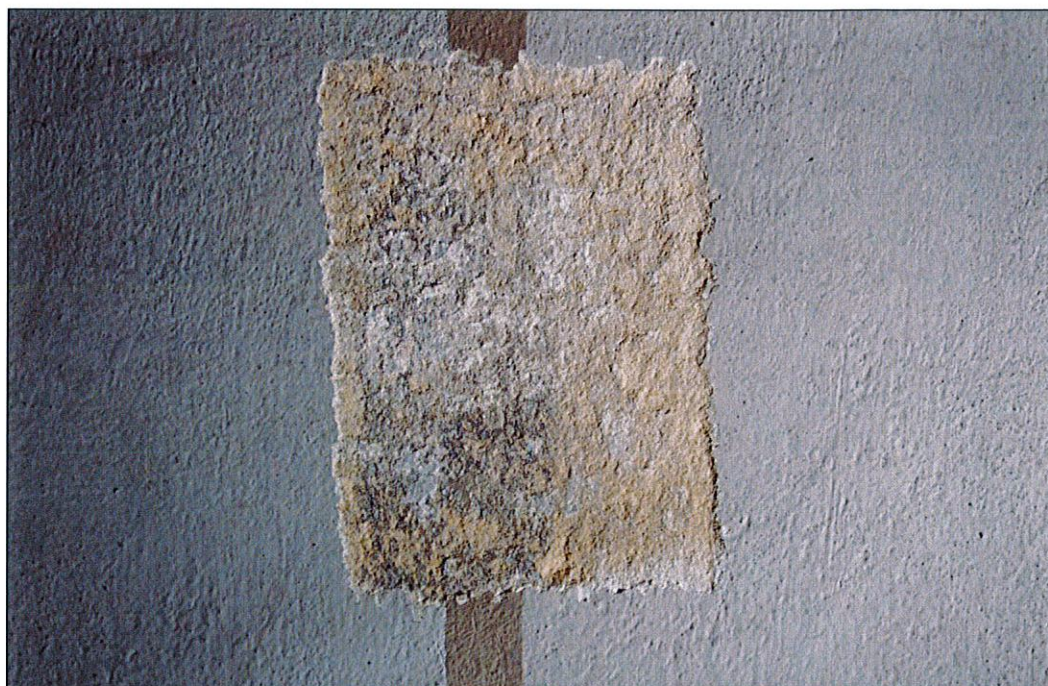
Odkrywka nr 47

Ściana z poziomu chóru

nr	opis warstwy	kolor	charakterystyka warstwy	
0	tynek wapienny	biały		
1	farba olejna	odcienie blekitu	warstwa pierwotn	1888
2	farba olejna	szary	warstwa wtórna

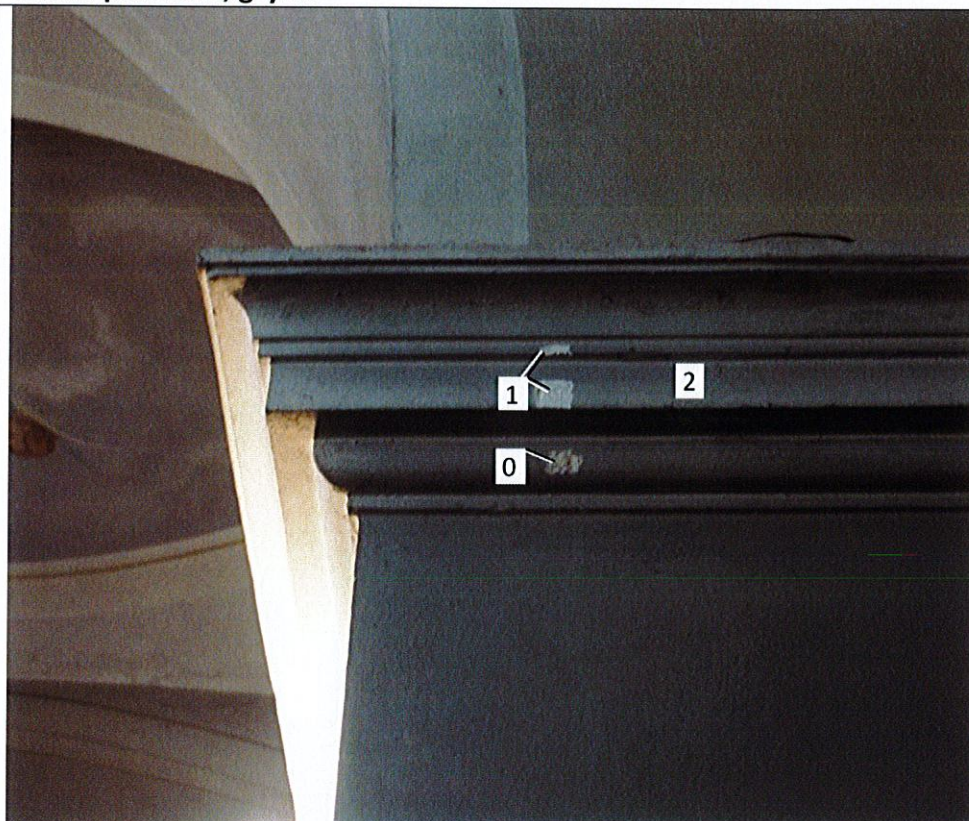
Odkrywka nr 53

Ściana północna, gzyms

nr	opis warstwy	kolor	charakterystyka warstwy	
0	tynek wapienny	biały		
1	pobiała	biały	warstwa pierwotna	1888
3	farba olejna	szaroniebieski	warstwa wtórna

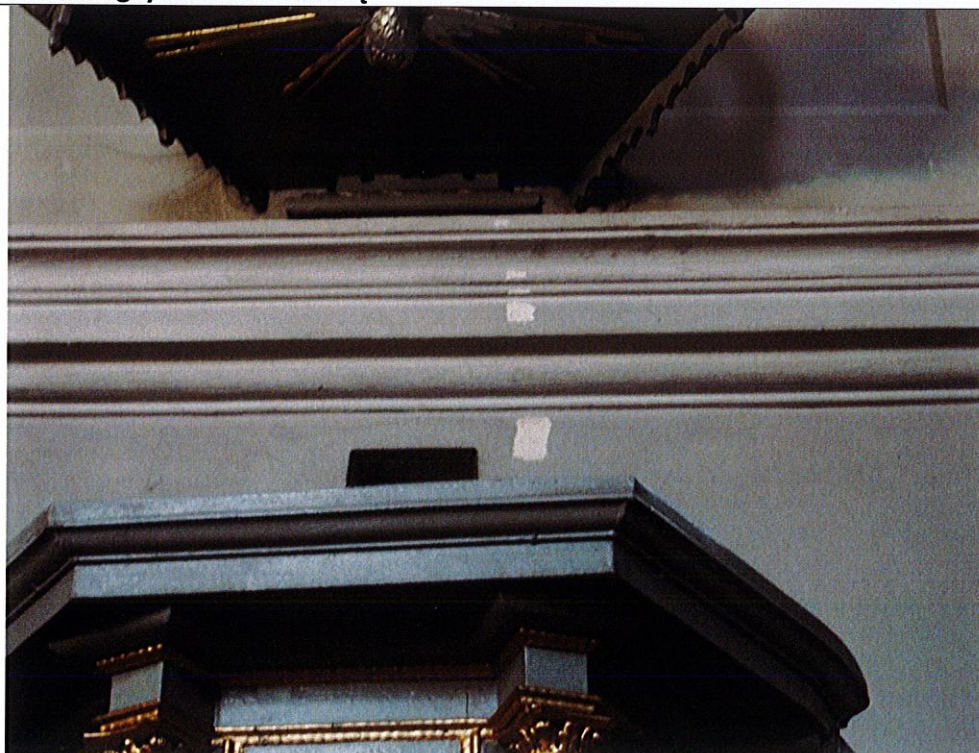
Odkrywka nr 54

Ściana i gzyms nad amboną

nr	opis warstwy	kolor	charakterystyka warstwy	
0	tynk wapienny	biały		
1	pobiała	biały	warstwa pierwotna	1888
3	farba olejna	szaroniebieski	warstwa wtórna

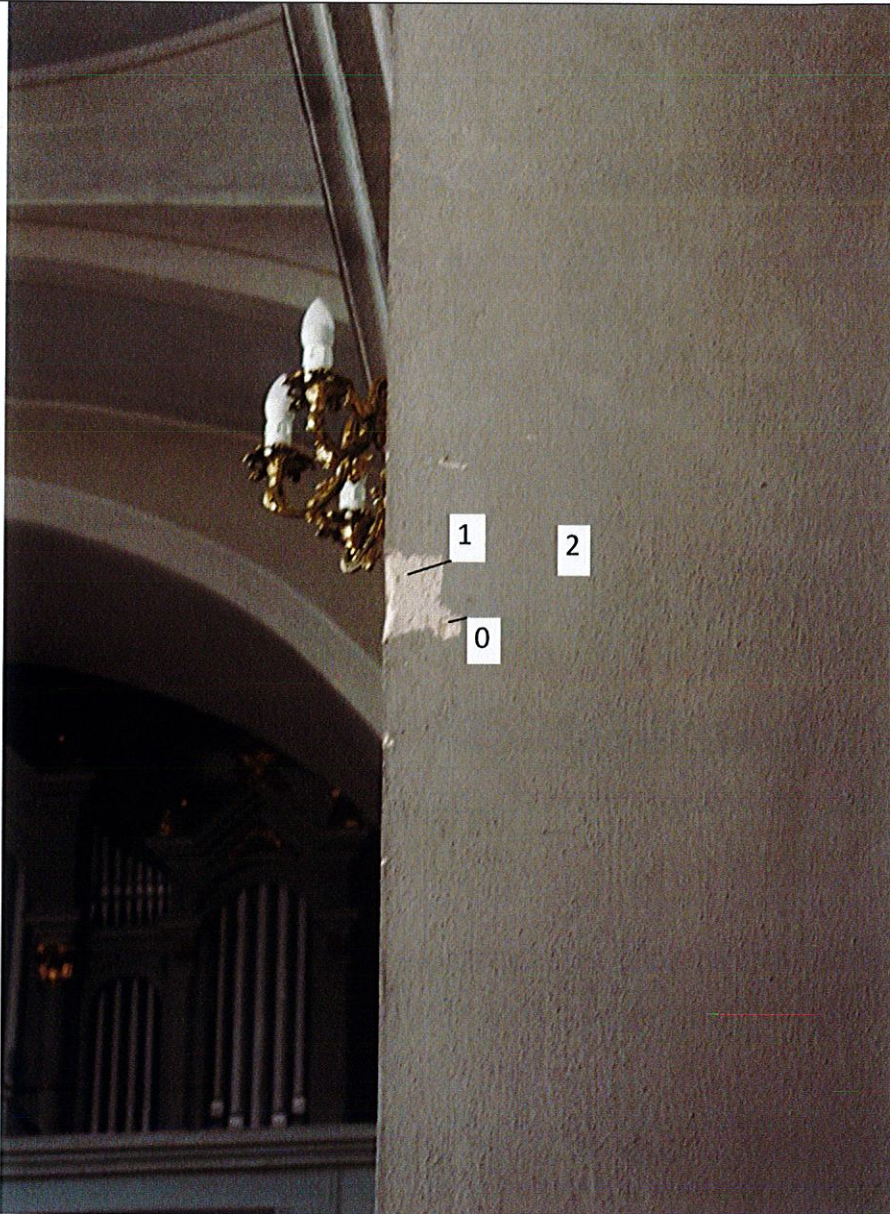
Odkrywka nr 55

Ściana południowa

nr	opis warstwy	kolor	charakterystyka warstwy	
0	tynk wapienny	biały		
1	pobiała	biały	warstwa pierwotna	1888
3	farba olejna	szaroniebieski	warstwa wtórna
