STADIUM:	EKSPERTYZA TECHNICZNO-BUDOWLANA				
TYTUŁ DOKUMENTACJI:	KONSERWACJA I RESTAURACJA KOŚCIOŁA PARAFIALNEGO PW. ŚW. WAWRZYŃCA W KLUCZEWSKU				
ADRES BUDOWY:	JEDNOSTKA EWID.: 261301_2 KLUCZEWSKO DZ. NR EWID. 213 OBRĘB EWID. 0010 KLUCZEWSKO, GM. KLUCZEWSKO				
ZLECENIODAWCA/ INWESTOR:	PARAFIA RZYMSKOKATOLICKA PW. ŚW. WAWRZYŃCA W KLUCZEWSKU ul. Kościelna 7, 29-120 Kluczewsko				
Zakres opracowania - Branża	Autorzy opracowania		Nr uprawnień	Podpis	Data
KONSTRUKCYJNO-BUDOWLANA	Opracował:	mgr inż. Paweł Frąckiewicz	SWK/0119/PWBKb/21 (specjalność konstr.-bud.)	<i>[Signature]</i>	04-2024
KONSTRUKCYJNO-BUDOWLANA	Opracował:	mgr inż. Sławomir Rogowski	SWK/0129/POOK/09 (specjalność konstr.-bud.)	<i>[Signature]</i>	04-2024
KONSTRUKCYJNO-BUDOWLANA	Opracował:	inż. Paweł Krzysiek	SWK/0078/OWOK/05 (specjalność konstr.-bud.)	<i>[Signature]</i>	04-2024
Adnotacje:					
<p>UWAGA: Niniejsza dokumentacja ani żadna jej część nie może być powielana ani rozpowszechniana za pomocą urządzeń elektronicznych, mechanicznych, kopiujących, nagrywających i innych bez pisemnej zgody posiadacza praw autorskich.</p>

II. EKSPERTYZA TECHNICZNO-BUDOWLANA

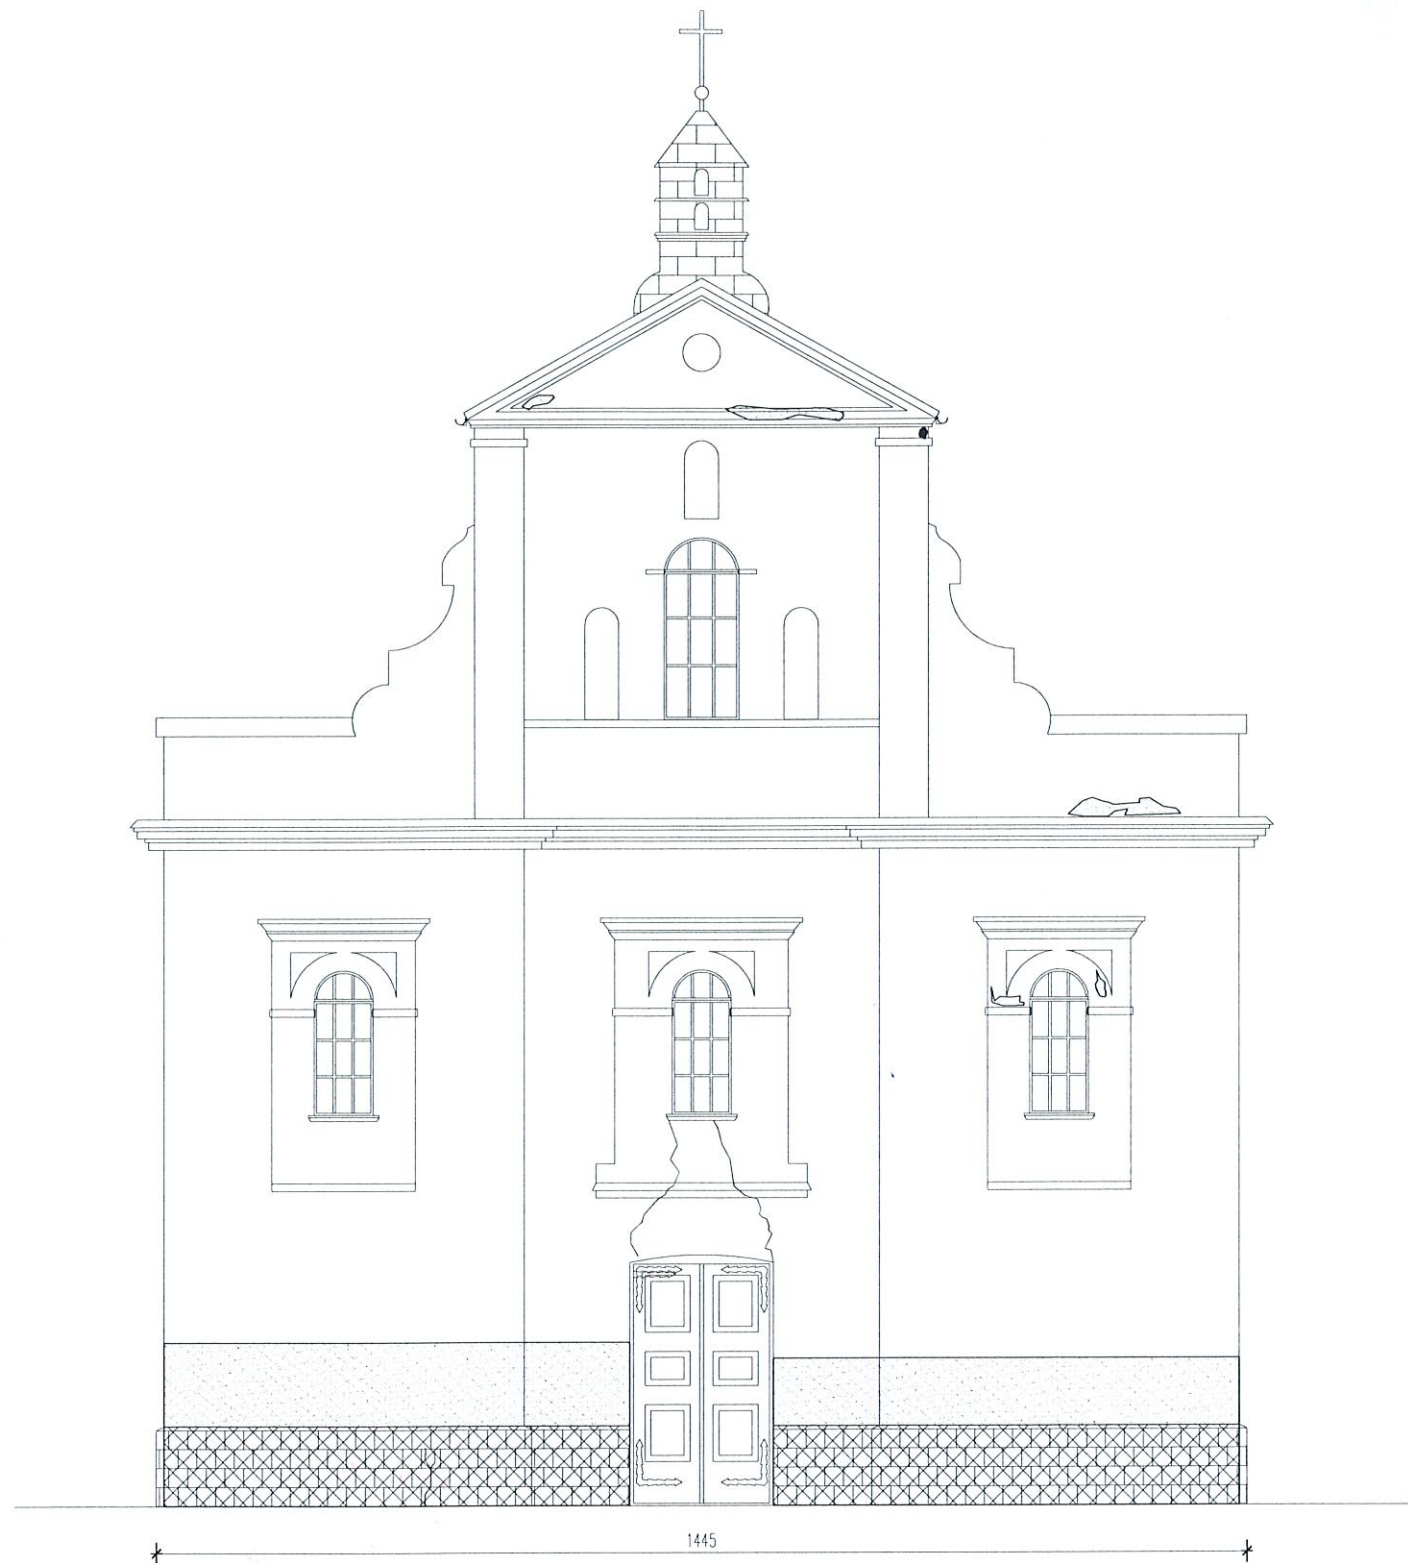
FAZA PROJEKTU EKSPERTYZA BUDOWLANA		
BRANŻA BUDOWLANA		
TYTUŁ RYSUNKU: ELEWACJA POŁUDNIOWA - mapa zarysowań		
NUMER RYSUNKU	SKALA	DATA
KP / ET - 02	1:100	04.2024

Obecnie występujące rysy/pęknięcia w obrębie nadproży okiennych i drzwiowych wynikają z zastosowanych rozwiązań konstrukcyjnych, wtórnych zamurowań otworów, występowania nawodnionych nasypów, zmiany warunków gruntowo-wodnych (wahania wód).
